## **EKSPERTYZA TECHNICZNA**

**określająca nieprawidłowości stanu technicznego budynku starego dworu z wozownią położonego u zbiegu ulic: ul. Estońskiej, ul. Malborskiej, ul. Maurycego Mochnackiego na dz. nr 814, 815, 712/3 obręb 49 Podgórze w Krakowie, powstałe w następstwie pożaru i akcji gaśniczej- w zakresie elementów konstrukcyjnych, ze szczególnym uwzględnieniem konstrukcji więźby dachowej, ustalająca zakres wykonania robót zabezpieczających eliminujących stan zagrożenia powstały w wyniku pożaru, dla Zarządu Zieleni Miejskiej w Krakowie**

| <b>Obiekt:</b> | Stary dwór z wozownią w obrębie Parku Duchackiego w Krakowie , |

Kraków, kwiecień 2023

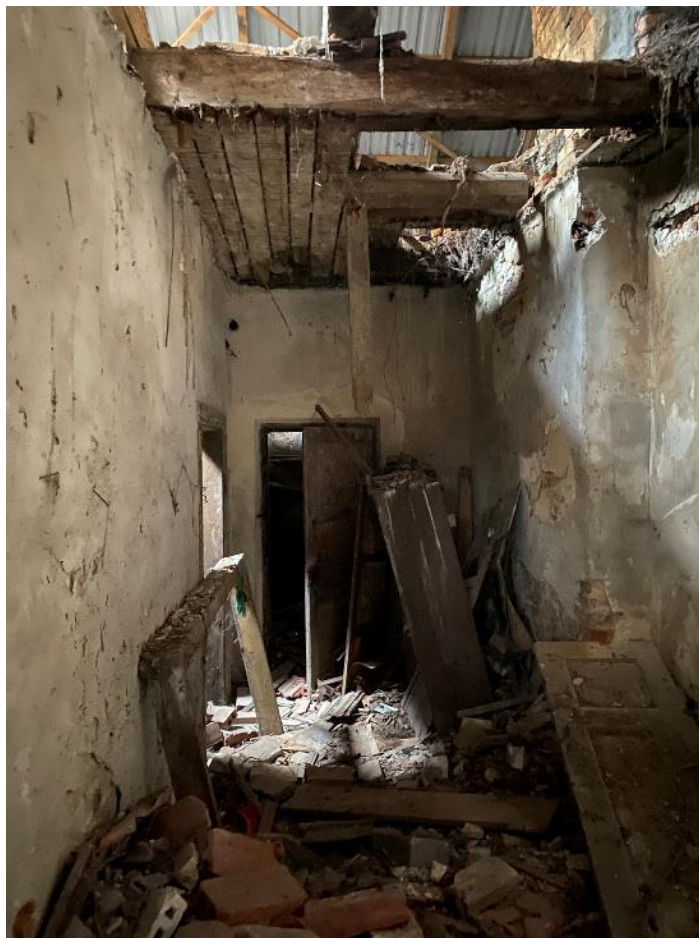
*Fot. 8. Zdegradowana część gospodarcza – część środkowa dworu.*

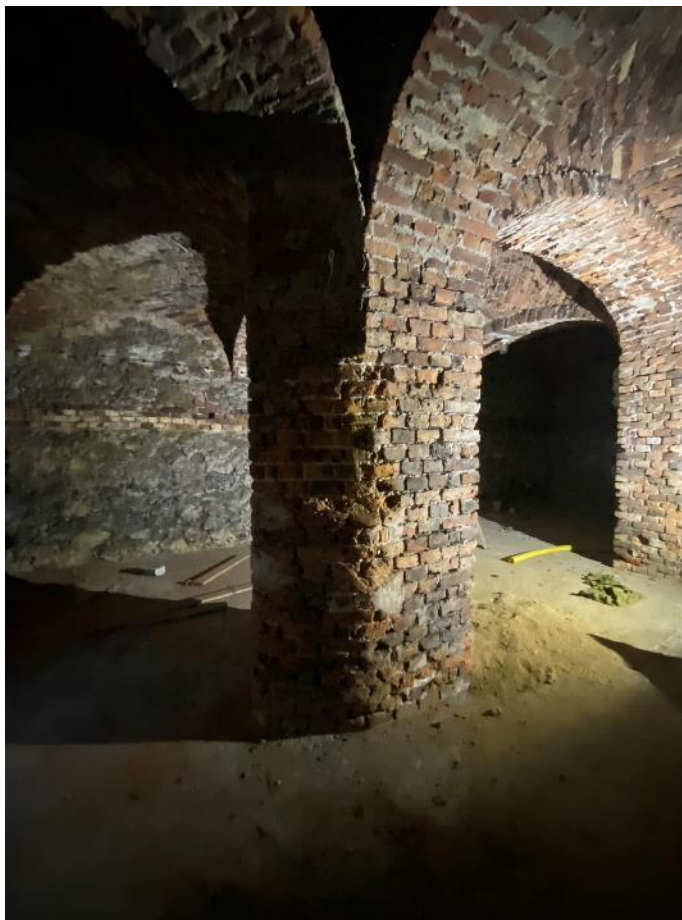
*Fot. 9. Zdegradowane lecz stabilne sklepienia w wozowni.*

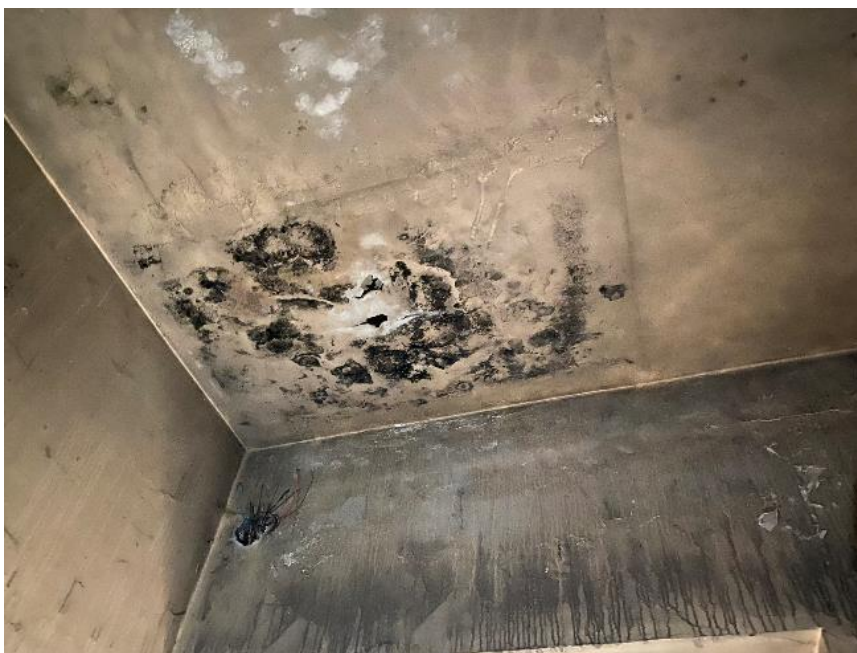
*Fot. 10. Kolonie grzybni na zalewanym stropie części mieszkalnej.*

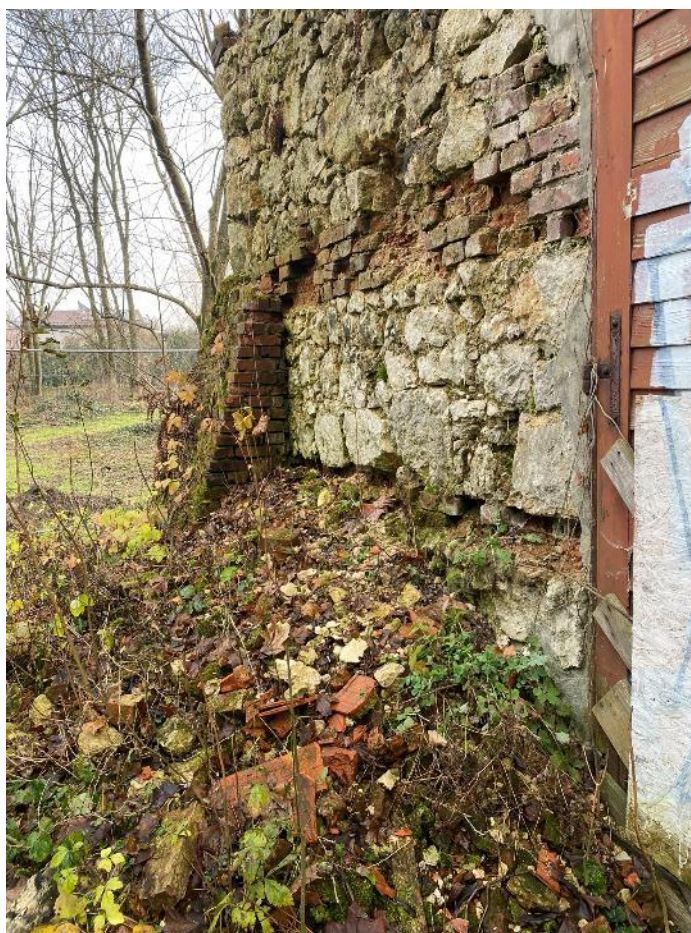
*Fot. 11. Zniszczona (lecz stabilna) przypora narożnika północno-wschodniego.*

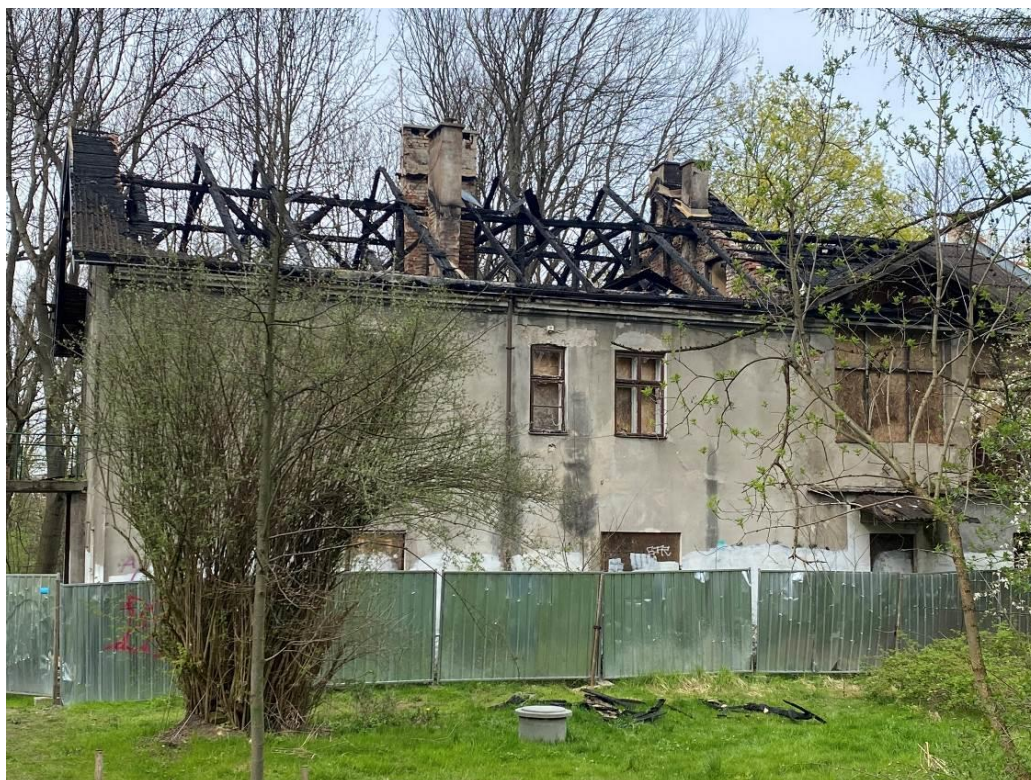
- Całkowitemu zniszczeniu uległo pokrycie wykonane z płyt falistych i drewniana podkonstrukcja pokrycia. Zachowało się tylko w części skrajna (okapowa) pokrycia oraz część pokrycia części mieszkalnej przylegająca do segmentu gospodarczego. Jednak deformacje tej zachowanej części pokrycia nad segmentem mieszkalnym świadczą, iż jest ono niewłaściwie zamocowane i w każdym momencie może ono odpaść od podkonstrukcji, a w dalszej konsekwencji zsunąć się z dachu lub zapadnąć pod wpływem większego obciążenia np. na skutek nawalnego deszczu.

*Fot. 12. Skala zniszczenia pokrycia.*

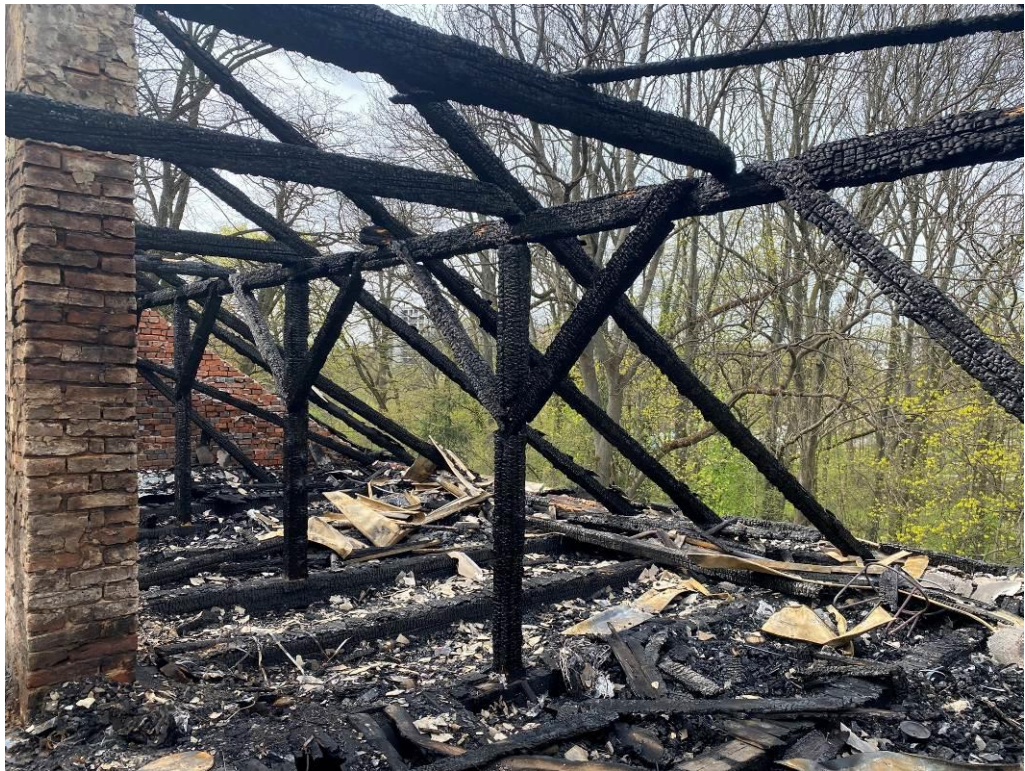
- W części głównej segmentu mieszkalnego całkowitemu zniszczeniu uległa więźba dachowa wraz z elementami towarzyszącymi (murlaty). Na podstawie oględzin stwierdzono, iż spaleni uległy wszystkie elementy w zakresie co najmniej 75% przekroju, a około 50% elementów w 100%. Elementy te nie spełniają już warunków stawianych elementom i materiałom budowlanym, zaś ich kruchość może spowodować, że w przypadku dodatkowego obciążenia poza ciężarem własnym mogą ulec zawaleniu.

*Fot. 13. Spalone elementy więźby dachowej*

- b) W wyniku pożaru oraz akcji gaśniczej z dnia 15.04.2023 roku spaleniu uległa drewniana więźba dachowa nad częścią mieszkalną dworu oraz strop nad I piętrem. Elementy te nie nadają się do dalszego lub powtórnego wykorzystania.

- a) Demontaż spalonej więźby dachowej nad całą częścią mieszkalną dworu w zakresie jak poniżej

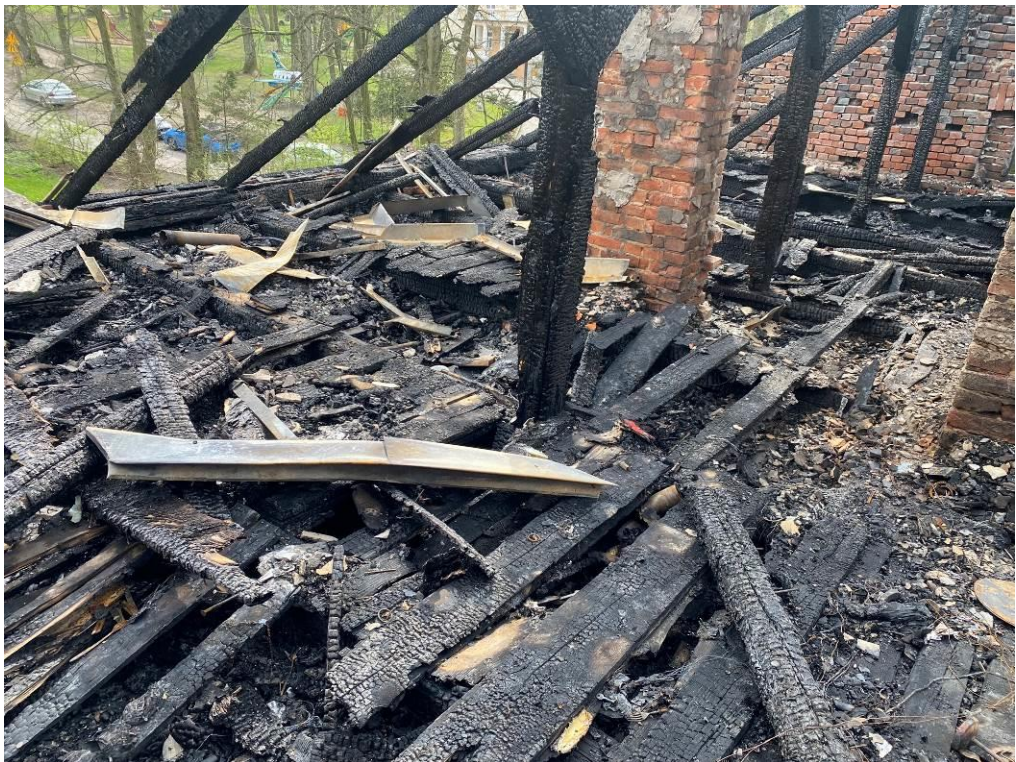
- W większości uległo całkowitemu spaleniu deskowanie górne stropu nad I piętrem. Lokalnie istniejące deski o nieprzepalonej grubości substancji drewnianej zostały wprowadzone podczas akcji gaśniczej oraz późniejszych oględzin celem umożliwienia wejścia bez narażania się na zapadnięcie.

*Fot. 14. Spalone deskowanie górne stropu nad I piętrem.*

- b) Demontaż stropu (deskowania górnego, belek, deskowania dolnego) nad I piętrem części mieszkalnej w zakresie wskazanym poniżej

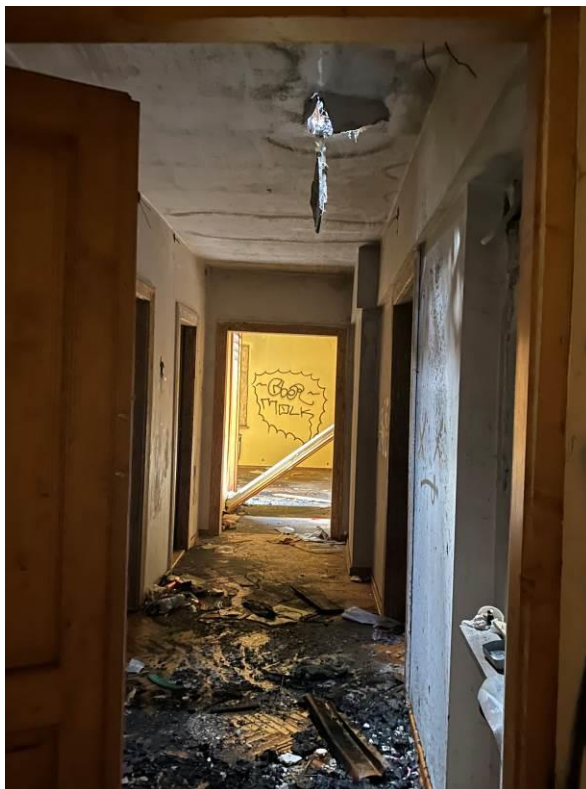
- W wyniku akcji pożarnej poziom poddasza i poziom I piętra zostały znacznie zalane. Głównie akcja gaśnicza toczyła się na poziomie poddasza gdzie prawdopodobnie było źródło pożaru. Woda z poziomu poddasza przeciekała niżej niosąc ze sobą szlam po spalonych elementach. Woda zalewowa z akcji pożarnej zalega obecnie w strukturze stropów, warstw wykończeniowych oraz murze powodując powstawanie zastoisk wody, przebarwień oraz przemieszczania się szlamu z popiołem.

*Fot. 16. Zalanie poziomu I piętra.*

- c) Usunięcie substancji zawalonej z poziomu I piętra

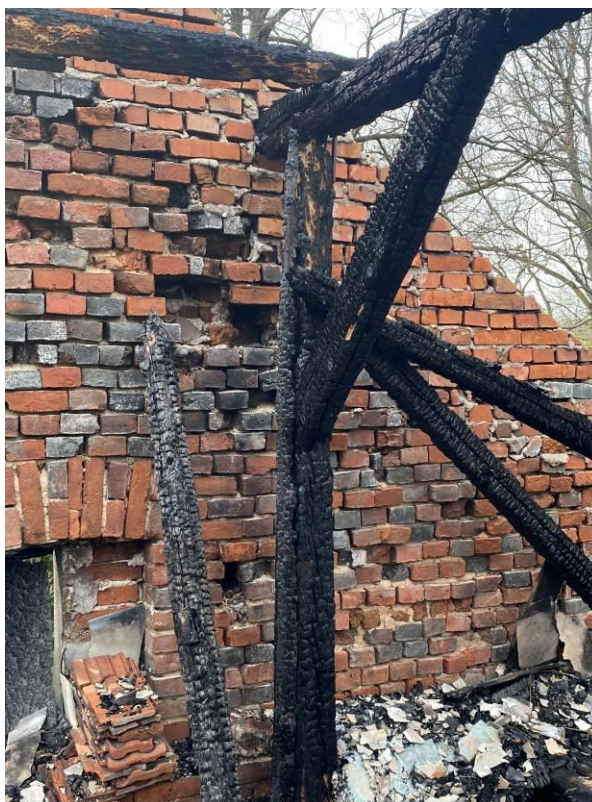
- Wysokie murowane ściany szczytowe poddasza części mieszkalnej dworu usztywnione dotychczasowa konstrukcją przestrzenną dachu drewnianego utraciły charakter pracy w postaci układu przestrzennego.

*Fot. 17. Wzajemne stężenie ścian szczytowych i więźby drewnianej*
