**Zarząd Infrastruktury Wodnej w Krakowie**

Jaka fontanna  
na Ryнку Głównym  
w Krakowie?

## Ekspertyza techniczna określająca stan techniczny fontanny „Kryształ” na Rynku Głównym w Krakowie

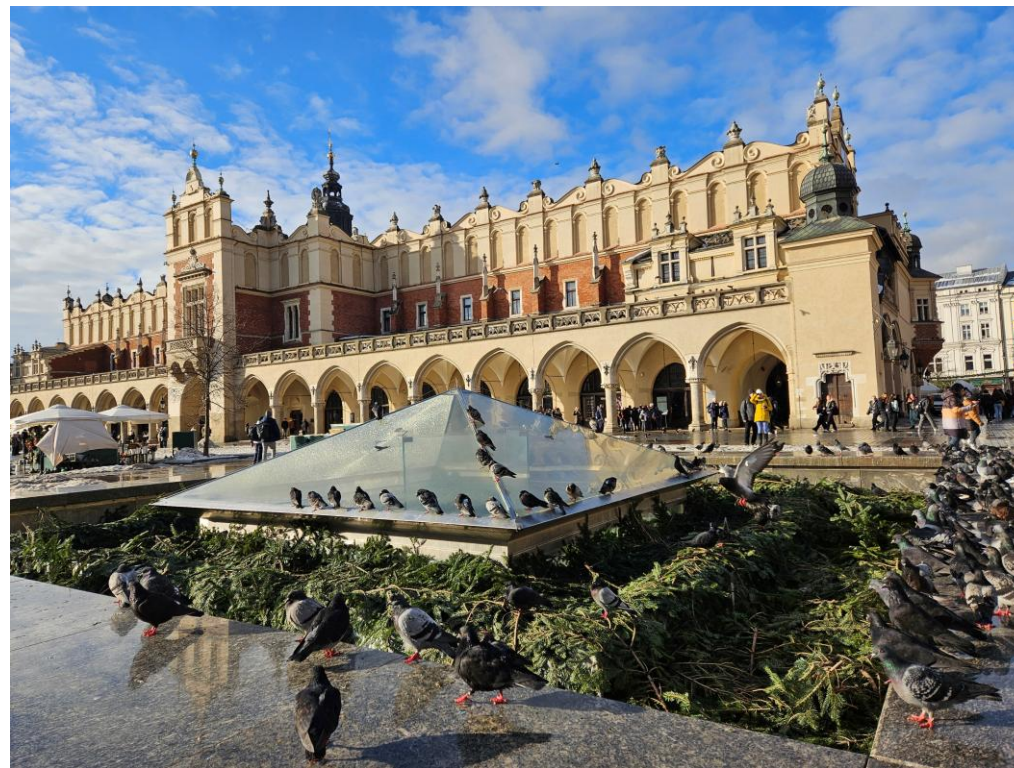
Ryc. 13

Wg ekspertyzy z listopada 2023 roku wykonanej przez prof. Karczmarczyka na zlecenie KEGW, fontanna uległa rozszczelnieniu na łączeniach elementów szklanych oraz doszło do przemieszczeń kamiennych płyt formujących obwód fontanny. Pojawiły się przecieki.

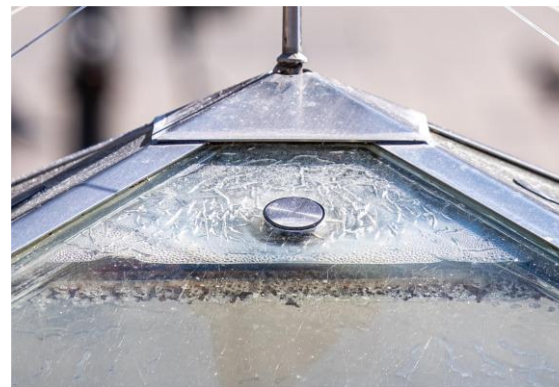
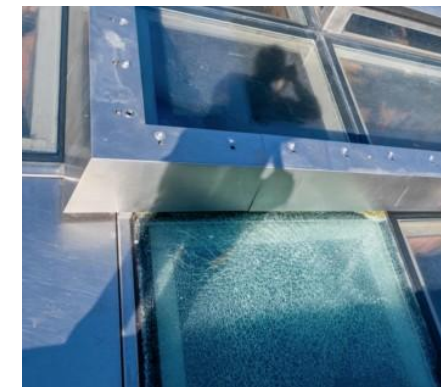
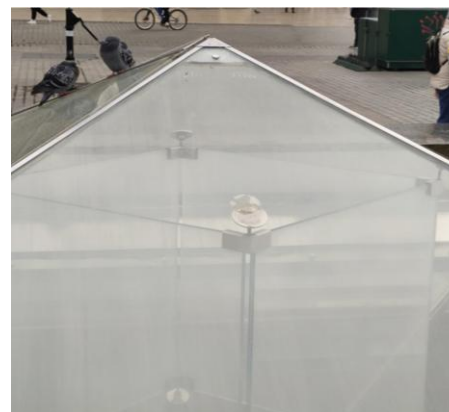
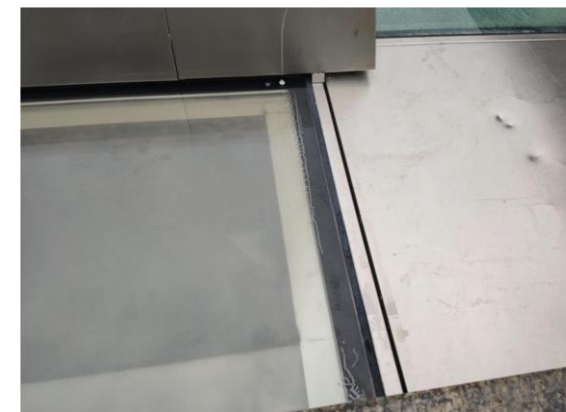
Ryc. 14-17

**Stan przeszklenia** - stwierdzono narastające nieszczelności elementów szklanych, będące efektem oddziaływania wody i zużycia eksploatacyjnego. Zidentyfikowano nieszczelności na stykach tafli szkła, co prowadzi do przenikania wody do wnętrza konstrukcji.

Części elementów szklanych utraciło przejrzystość przez zadrapania, zmatowienia i delaminację, co negatywnie wpływa na estetykę i funkcję świetlika. Tafla południowa została uszkodzona w wyniku dewastacji. Uszkodzenie to nie stanowi bezpośredniego zagrożenia dla osób ani Muzeum Rynek Podziemny.

„Podczas oględzin zaobserwowano przemieszczenia elementów dystansowych – podkładek znajdujących się między szkłem, a elementem mocującym. Na powierzchni szkła zaobserwowano nieregularną siatkę pęcherzyków powietrza. Wynika to z utraty międzywarstwowej przyczepności. Głębokość penetracji zjawiska postępuje w kierunku od krawędzi do środka płyty.”

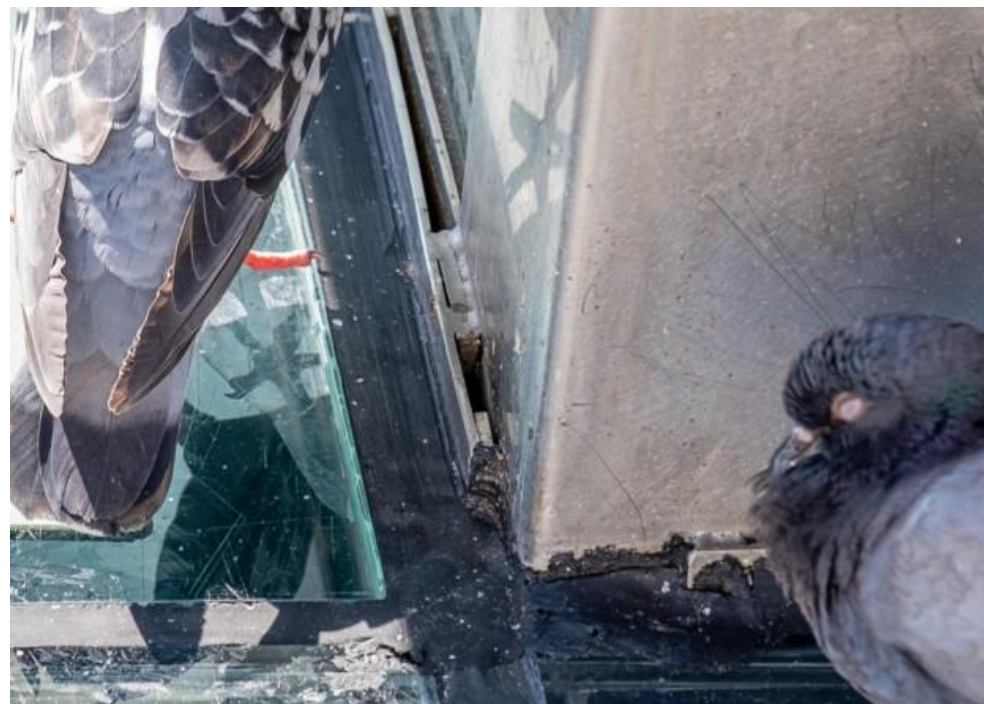
Ryc. 18

**Instalacje elektryczne i oświetleniowe** - infrastruktura okazała się wyraźnie wyeksploatowana, nie spełnia współczesnych standardów normatywnych pod względem bezpieczeństwa użytkowania i odporności na warunki atmosferyczne oraz środki chemiczne do fontann.

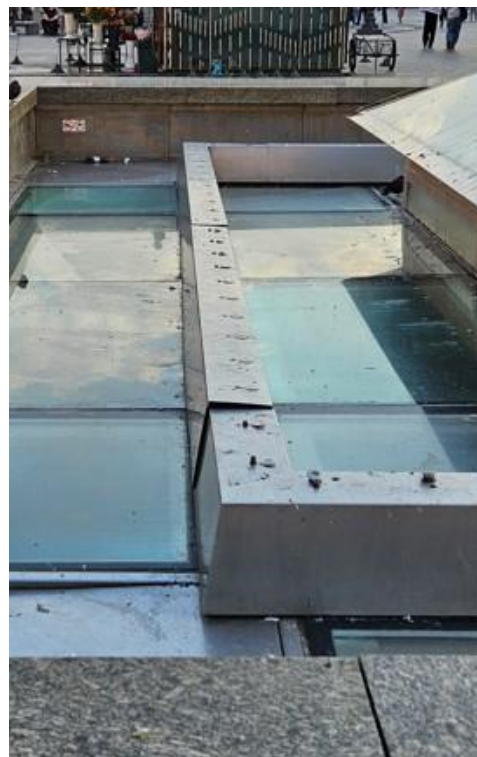
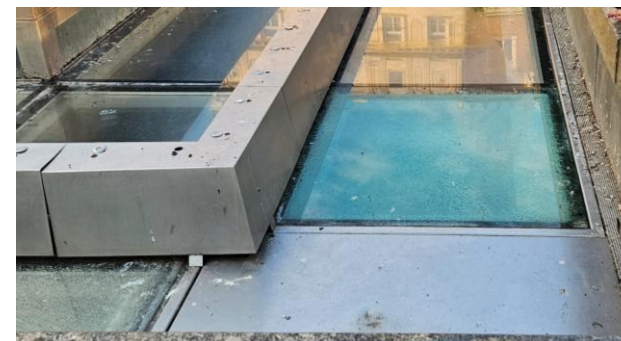
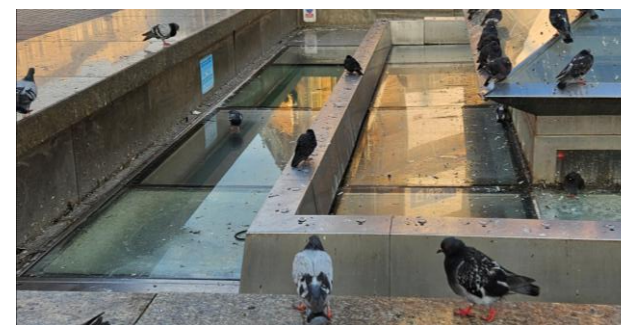
- przemieszczenia oraz uszkodzenia płyt granitowych biegnących wokół fontanny, powstające na skutek nieprawidłowego mocowania, zmian temperatury i obciążeń eksploatacyjnych; płyty wymagają całkowitej rozbiórki i nowych rozwiązań montażowych.

Ekspertyza techniczna wskazuje ponadto, że niekontrolowane przemieszczenia oraz uszkodzenia obrzeży wpływają negatywnie nie tylko na estetykę i bezpieczeństwo użytkowania, ale bezpośrednio zwiększają ryzyko powstania przecieków w obrębie fontanny oraz podbudowy i przestrzeni poniżej poziomu gruntu.

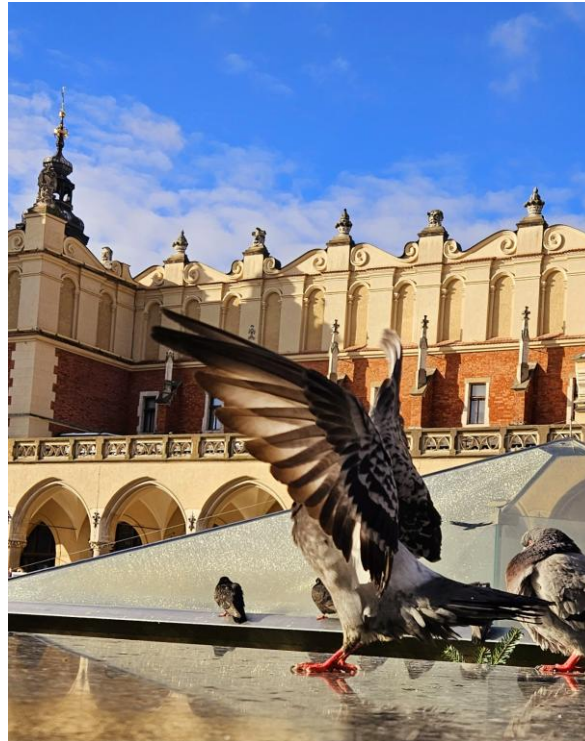
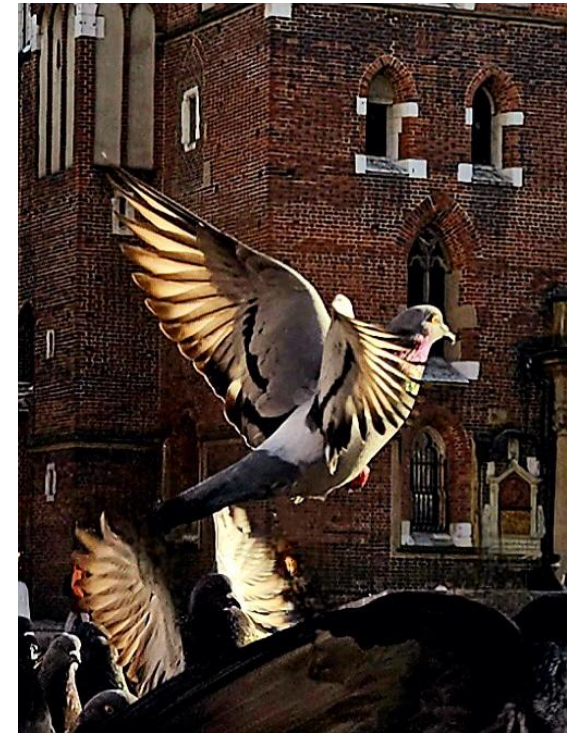
Po wyłączeniu, fontanna stała się siedliskiem gołębi, powodując spore zanieczyszczenie. Obecnie firma sprzątająca usuwa zanieczyszczenia 3 razy dziennie.
