Zarząd Infrastruktury Wodnej w Krakowie

Jaka fontanna  
na Rynku Głównym?

## Ekspertyza techniczna określająca stan techniczny fontanny „Kryształ” na Rynku Głównym w Krakowie

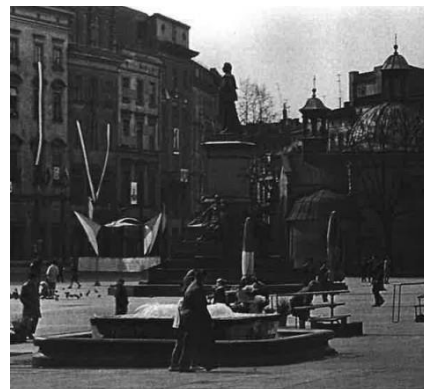
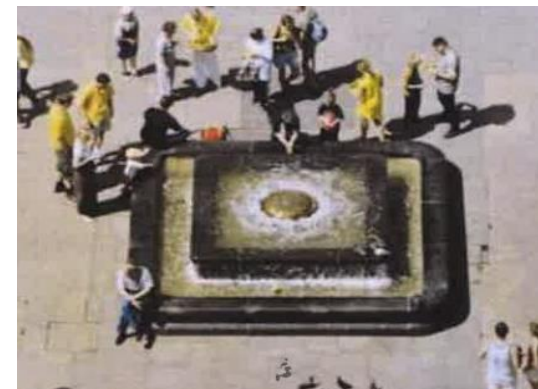
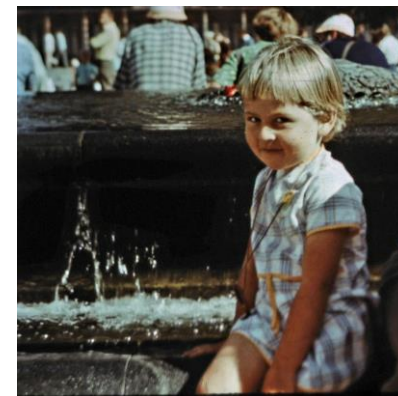
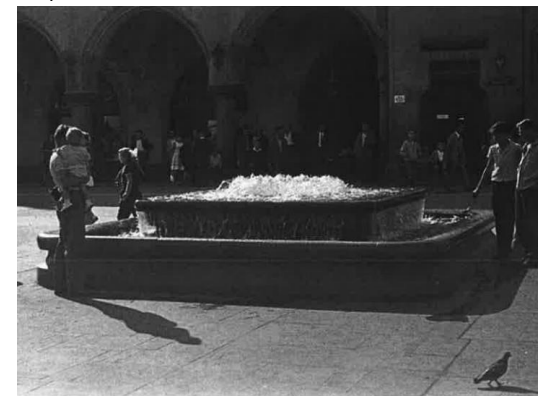
Fontanna zaprojektowana była na planie kwadratu. Składała się z dwóch basenów. Elementy kamienne wykonane były z granitu Impala, natomiast dekoracyjne żabki na liściach liliowca z mosiądzu.

Na środku fontanny znajdował się system nawadniający - okrągły z symbolami znaków zodiaku oraz symbol słońca wykonany techniką repusowania.

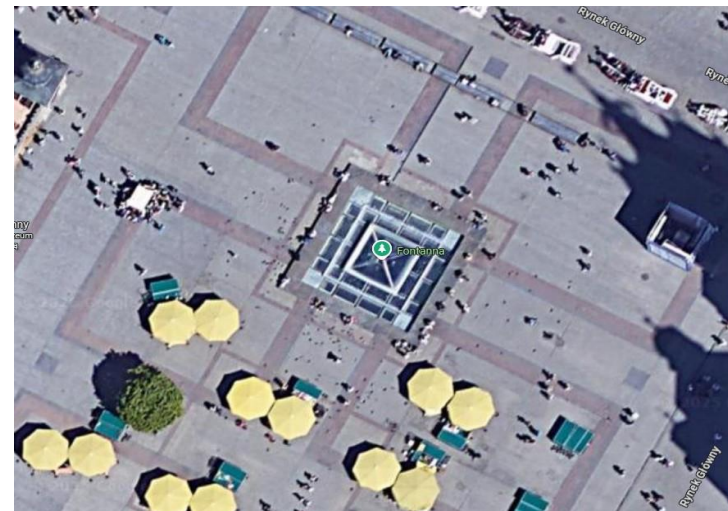
Ryc. 9

W latach 2005-2008 przeprowadzono badania archeologiczne i remont płyty Rynku Głównego, a w 2010 wybudowano nową fontannę – „Kryształ” ze szkła hartowanego, w kształcie piramidy.

Jej konstrukcja miała doświetlać Muzeum oraz dawać zwiedzającym je turystom widok na wieże kościoła Mariackiego.

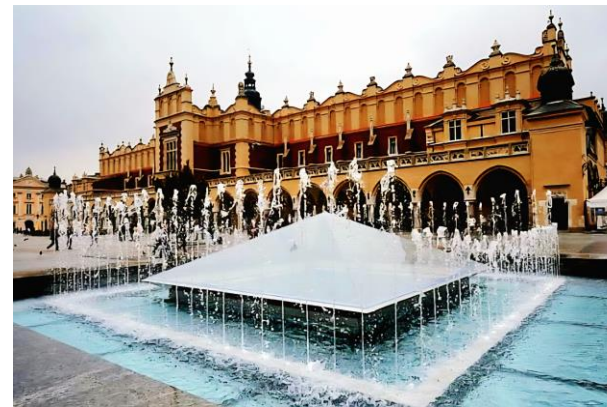
Ryc. 11

Fontanna została wyposażona w iluminację świetlną. Przez szklane dno, z góry można oglądać wnętrze Muzeum Rynek Podziemny.

W wyniku aktów wandalizmu oraz działania warunków atmosferycznych, fontanna uległa awarii i w 2023 roku została wyłączona.

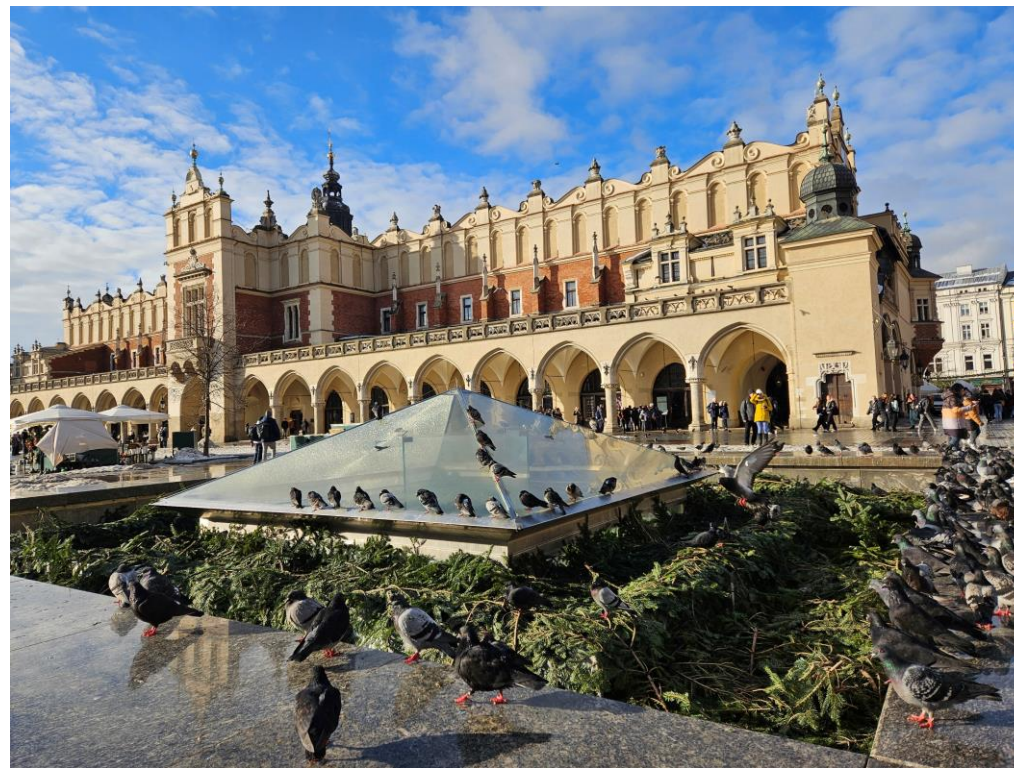
Ryc. 13

Wg ekspertyzy z listopada 2023 roku wykonanej przez prof. Karczmarczyka na zlecenie KEGW, fontanna uległa rozszczelnieniu na łączeniach elementów szklanych oraz doszło do przemieszczeń kamiennych płyt formujących obwód fontanny. Pojawiły się przecieki.

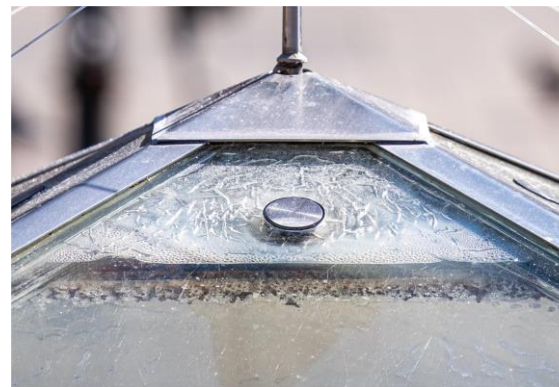
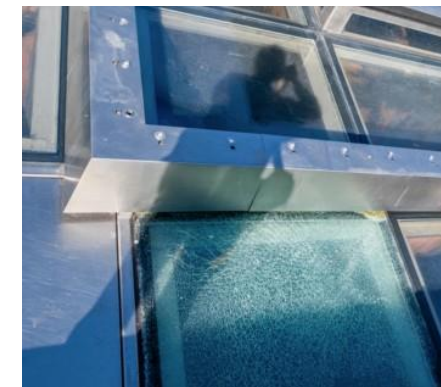
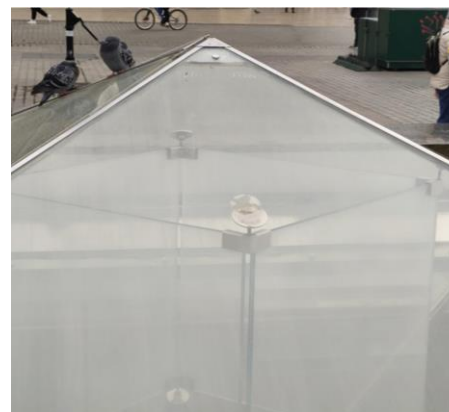
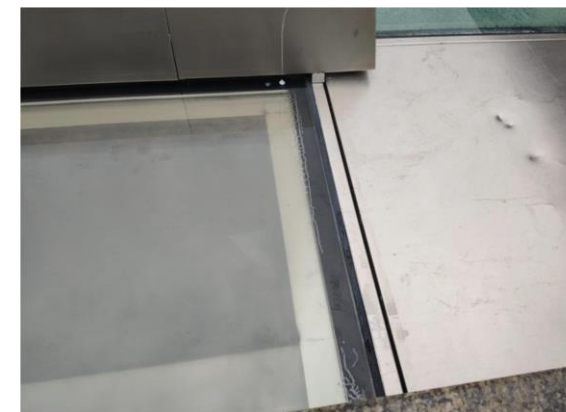
Ryc. 14-17

**Stan przeszklenia** - stwierdzono narastające nieszczelności elementów szklanych, będące efektem oddziaływania wody i zużycia eksploatacyjnego. Zidentyfikowano nieszczelności na stykach tafli szkła, co prowadzi do przenikania wody do wnętrza konstrukcji.

Części elementów szklanych utraciło przejrzystość przez zadrapania, zmatowienia i delaminację, co negatywnie wpływa na estetykę i funkcję świetlika. Tafla południowa została uszkodzona w wyniku dewastacji. Uszkodzenie to nie stanowi bezpośredniego zagrożenia dla osób ani Muzeum Rynek Podziemny.

„Podczas oględzin zaobserwowano przemieszczenia elementów dystansowych – podkładek znajdujących się między szkłem, a elementem mocującym. Na powierzchni szkła zaobserwowano nieregularną siatkę pęcherzyków powietrza. Wynika to z utraty międzywarstwowej przyczepności. Głębokość penetracji zjawiska postępuje w kierunku od krawędzi do środka płyty.”

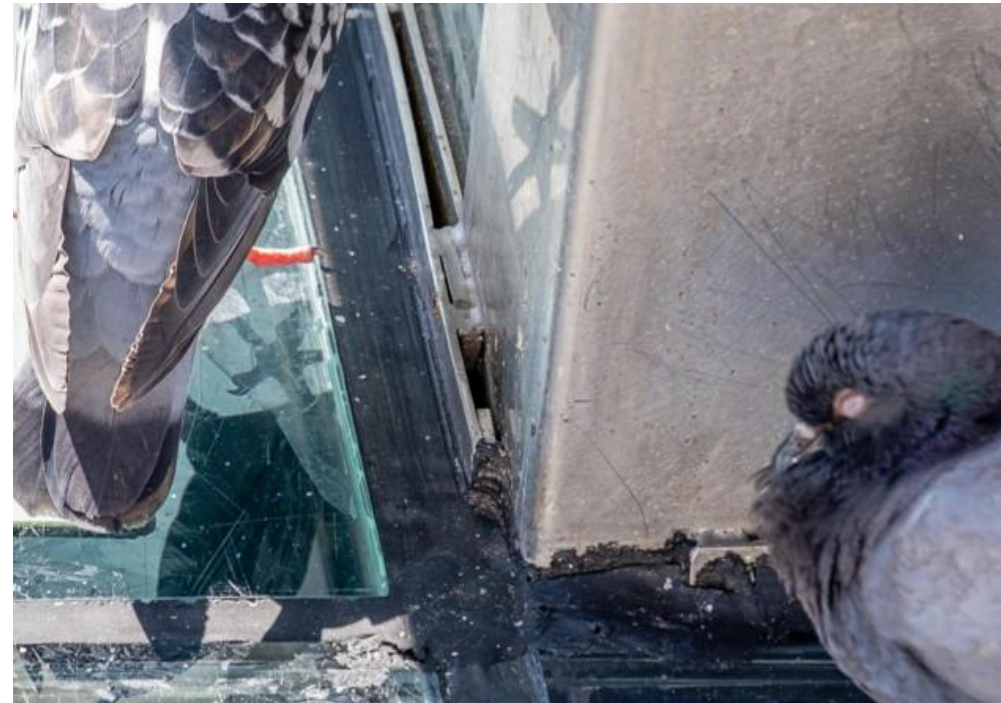
Ryc. 18

**Instalacje elektryczne i oświetleniowe** - infrastruktura okazała się wyraźnie wyeksploatowana, nie spełnia współczesnych standardów normatywnych pod względem bezpieczeństwa użytkowania i odporności na warunki atmosferyczne oraz środki chemiczne do fontann.

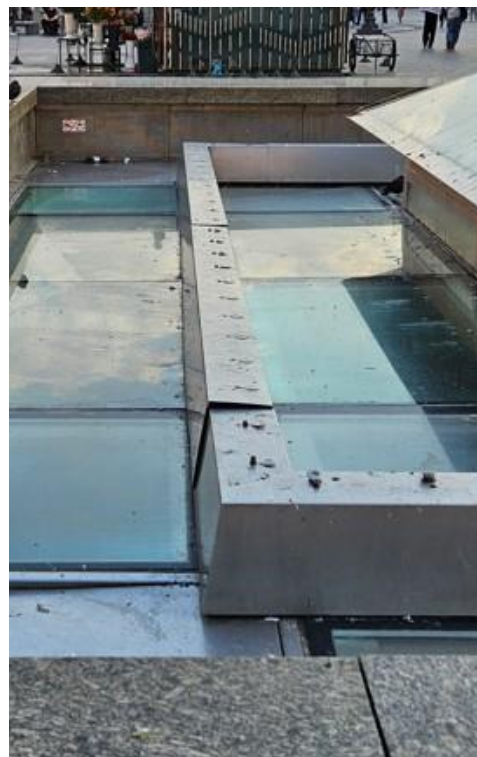
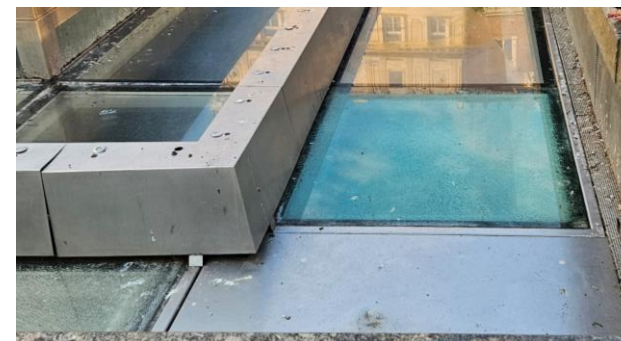
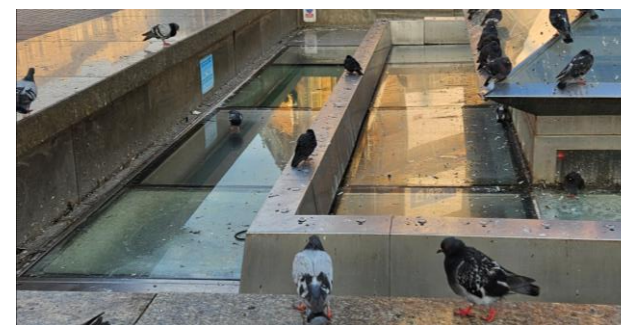
- przemieszczenia oraz uszkodzenia płyt granitowych biegnących wokół fontanny, powstające na skutek nieprawidłowego mocowania, zmian temperatury i obciążeń eksploatacyjnych; płyty wymagają całkowitej rozbiórki i nowych rozwiązań montażowych.

Ekspertyza techniczna wskazuje ponadto, że niekontrolowane przemieszczenia oraz uszkodzenia obrzeży wpływają negatywnie nie tylko na estetykę i bezpieczeństwo użytkowania, ale bezpośrednio zwiększają ryzyko powstania przecieków w obrębie fontanny oraz podbudowy i przestrzeni poniżej poziomu gruntu.

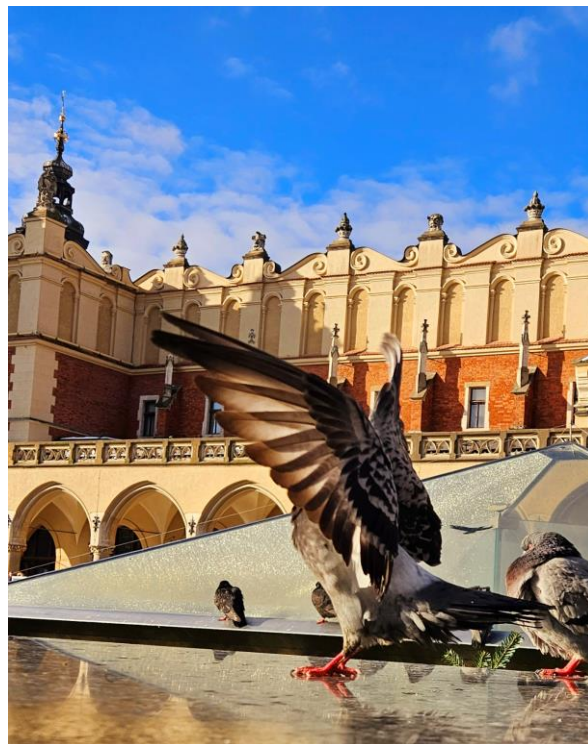
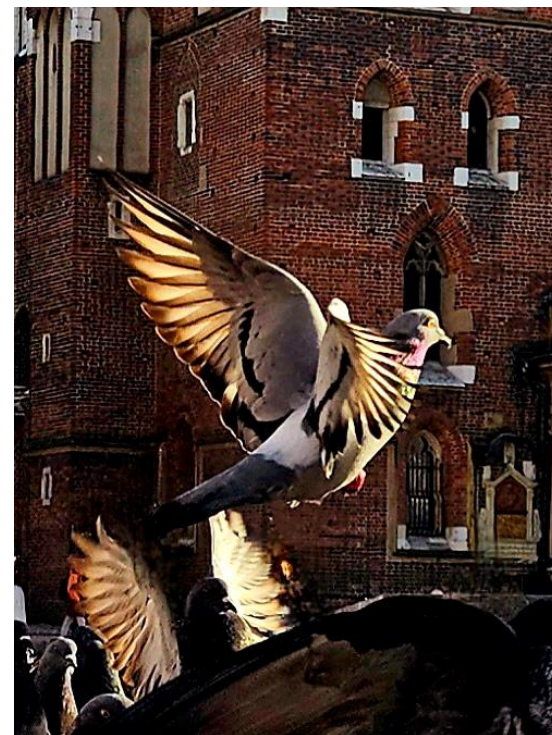
Po wyłączeniu, fontanna stała się siedliskiem gołębi, powodując spore zanieczyszczenie. Obecnie firma sprzątająca usuwa zanieczyszczenia 3 razy dziennie.

Miasto zdecydowało zrezygnować z naprawy, ponieważ szacunkowy koszt (ok. 1 500 000 zł) byłby zbyt wysoki w stosunku do kontrowersji co do jej wyglądu oraz dużego prawdopodobieństwa nowych uszkodzeń, wynikających z wadliwego wykonania pierwotnego.
