1. Sytuacja placu Św. Marii Magdaleny (oznaczonego żółtą plamą) w przestrzeni Starego Miasta. Plac położony pomiędzy dwiema łączącymi się z nim ulicami, po lewej ulica Kanonicza, po prawej Grodzka. Po wschodniej stronie ulicy Grodzkiej kościoły Św. Piotra i Pawła (u góry) i Św. Andrzeja wraz z klasztorem klarysek

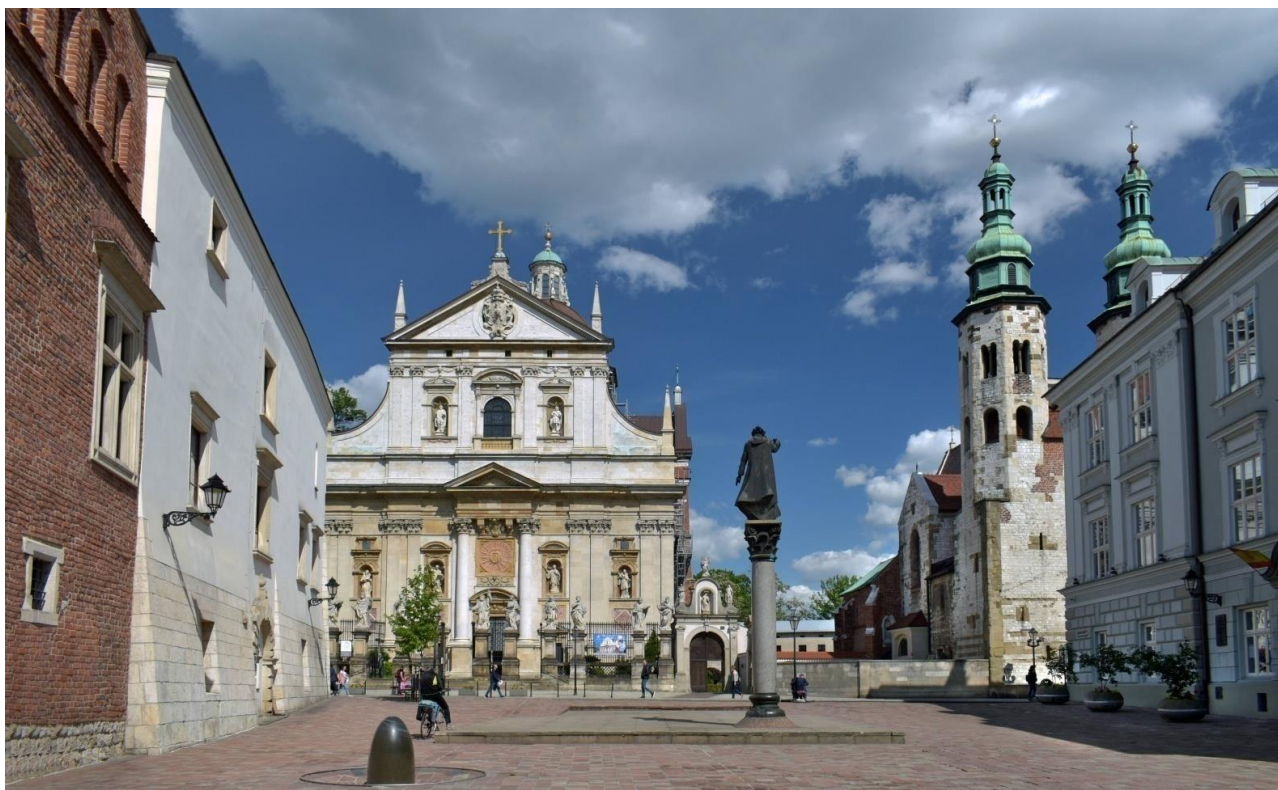
2. Plac Św. Marii Magdaleny, widok z ul. Kanoniczej w kierunku wschodnim. Źródło: <https://commons.wikimedia.org/wiki/>, dostęp 19.08.2021, autor fotografii Zygmunt Put, 27 kwietnia 2020. Na pierwszym planie plac z fontanną (po lewej) i pomnikiem Piotra Skargi w środku. W głębi kościół Św. Piotra i Pawła (po lewej) i Św. Andrzeja, między nimi bramka na posesję klasztoru klarysek

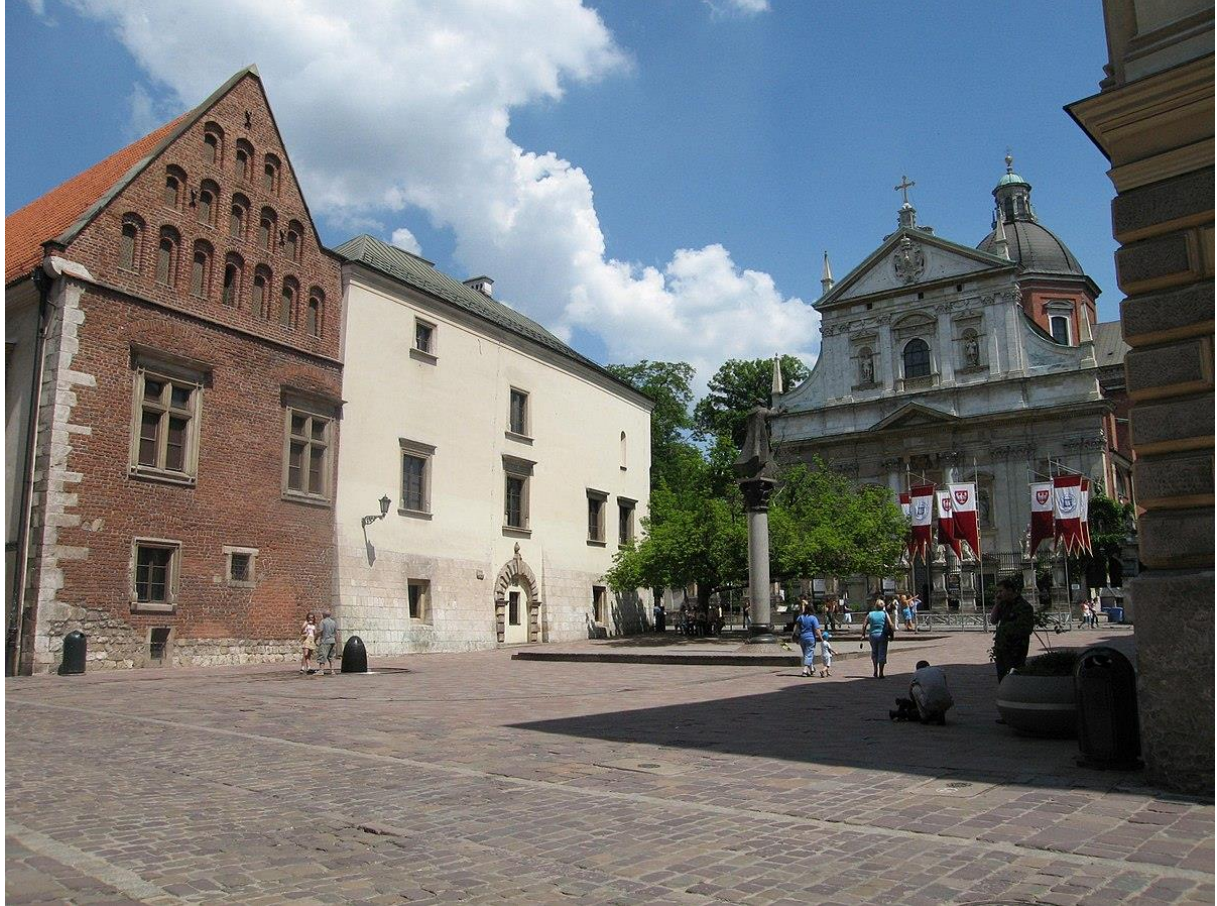
3. Plac Św. Marii Magdaleny, widok z ul. Kanoniczej w kierunku północno-wschodnim. Źródło: <https://krowoderska.pl/>, dostęp 19.08.2021, fotografia opublikowana 31 lipca 2020. Po lewej południowa elewacja Collegium Iuridicum (ul. Grodzka 53), głębi pomnik Piotra Skargi. Perspektywę zamyka fasada kościoła Św. Piotra i Pawła.

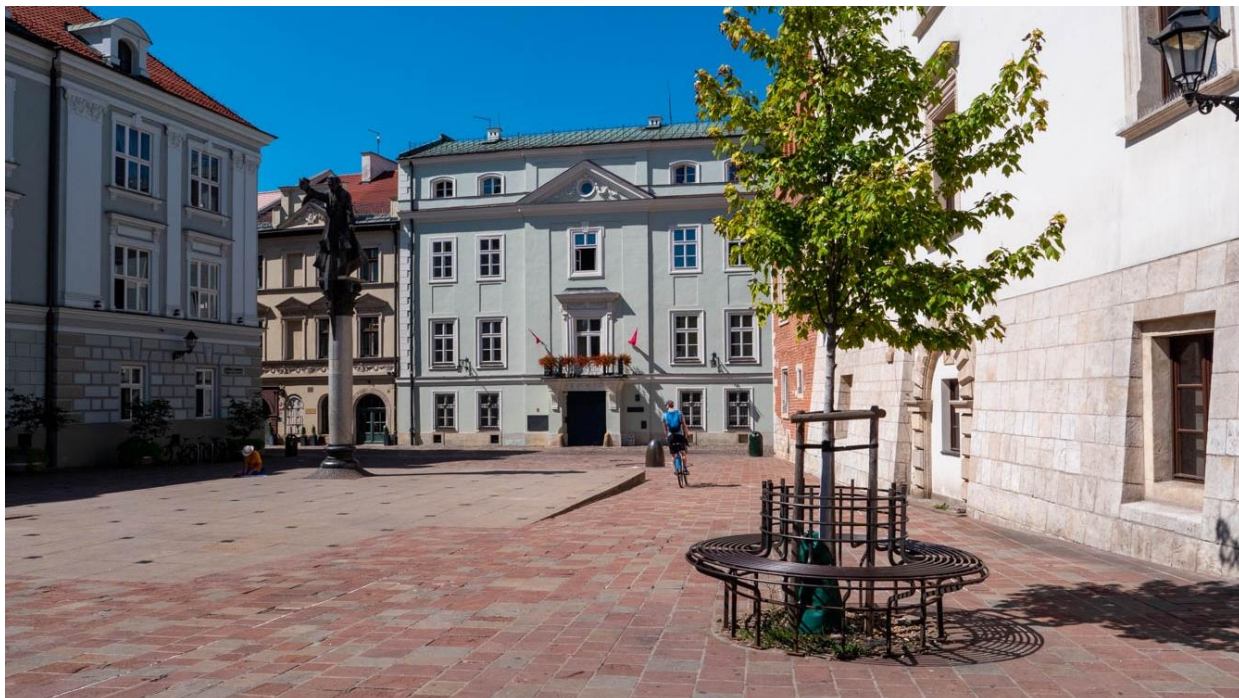
4. Plac Św. Marii Magdaleny, widok z ulicy Grodzkiej w kierunku zachodnim. Źródło: <https://lovekrakow.pl/aktualności/>, dostęp 19.08.2021, autor fotografii Julia Ślusarczyk, sierpień 2020. Po lewej gmach Zerwikaptura (ul. Grodzka 57/pl. Św. Marii Magdaleny 2/ul. Kanonicza 12), na wprost dawny dom kanoniczy przy ul. Kanoniczej 9, po prawej południowa elewacja Collegium Iuridicum (ul. Grodzka 53)

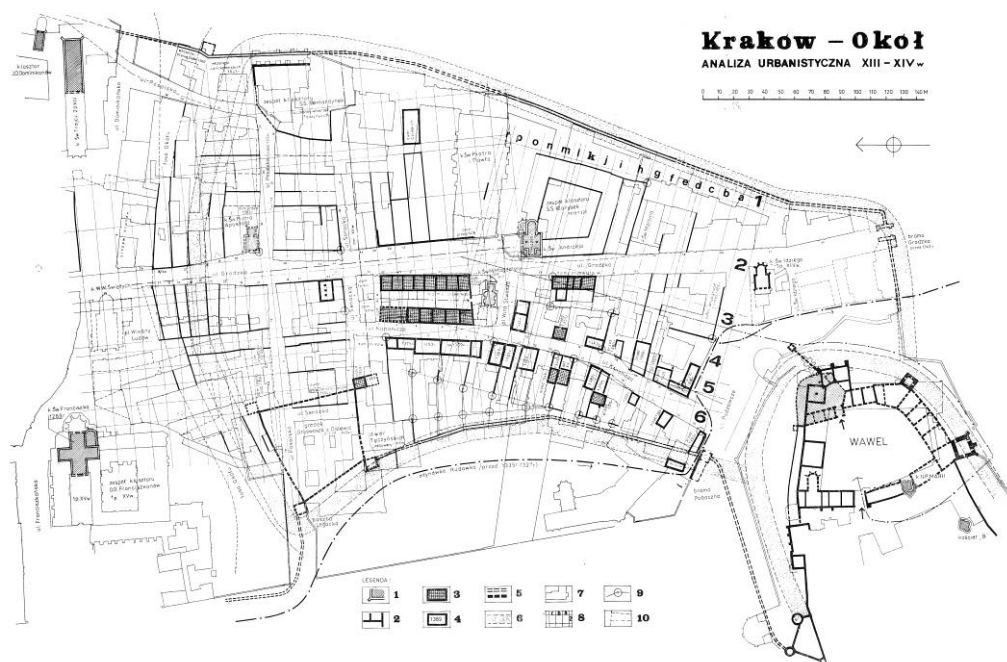
7. Stratygraficzna analiza układów Okołu, stan w XV w. Rysunek Waldemara Niewaldy w publikacji Niewalda, Krasnowolski 1981, il. 2. W centrum, między ulicami Grodzką i Kanoniczą, plac targowy z domnieranymi sukiennicami i kościołem Św. Marii Magdaleny.

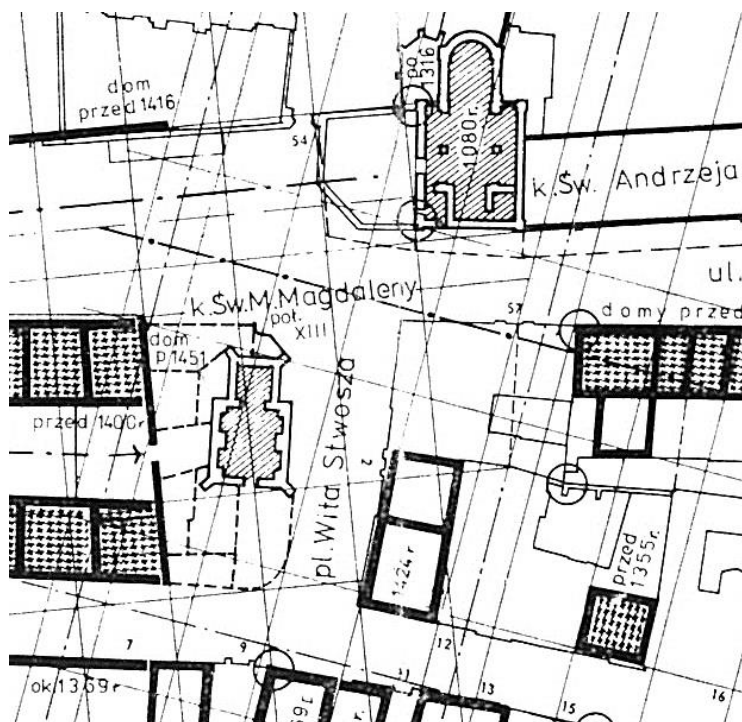
8. Centralna część Okołu w XV w., fragment rysunku z ilustracji 7. Rekonstrukcja położenia i rzutu kościoła Św. Marii Magdaleny. Po lewej sukiennice przed adaptacją na Collegium Iuridicum.

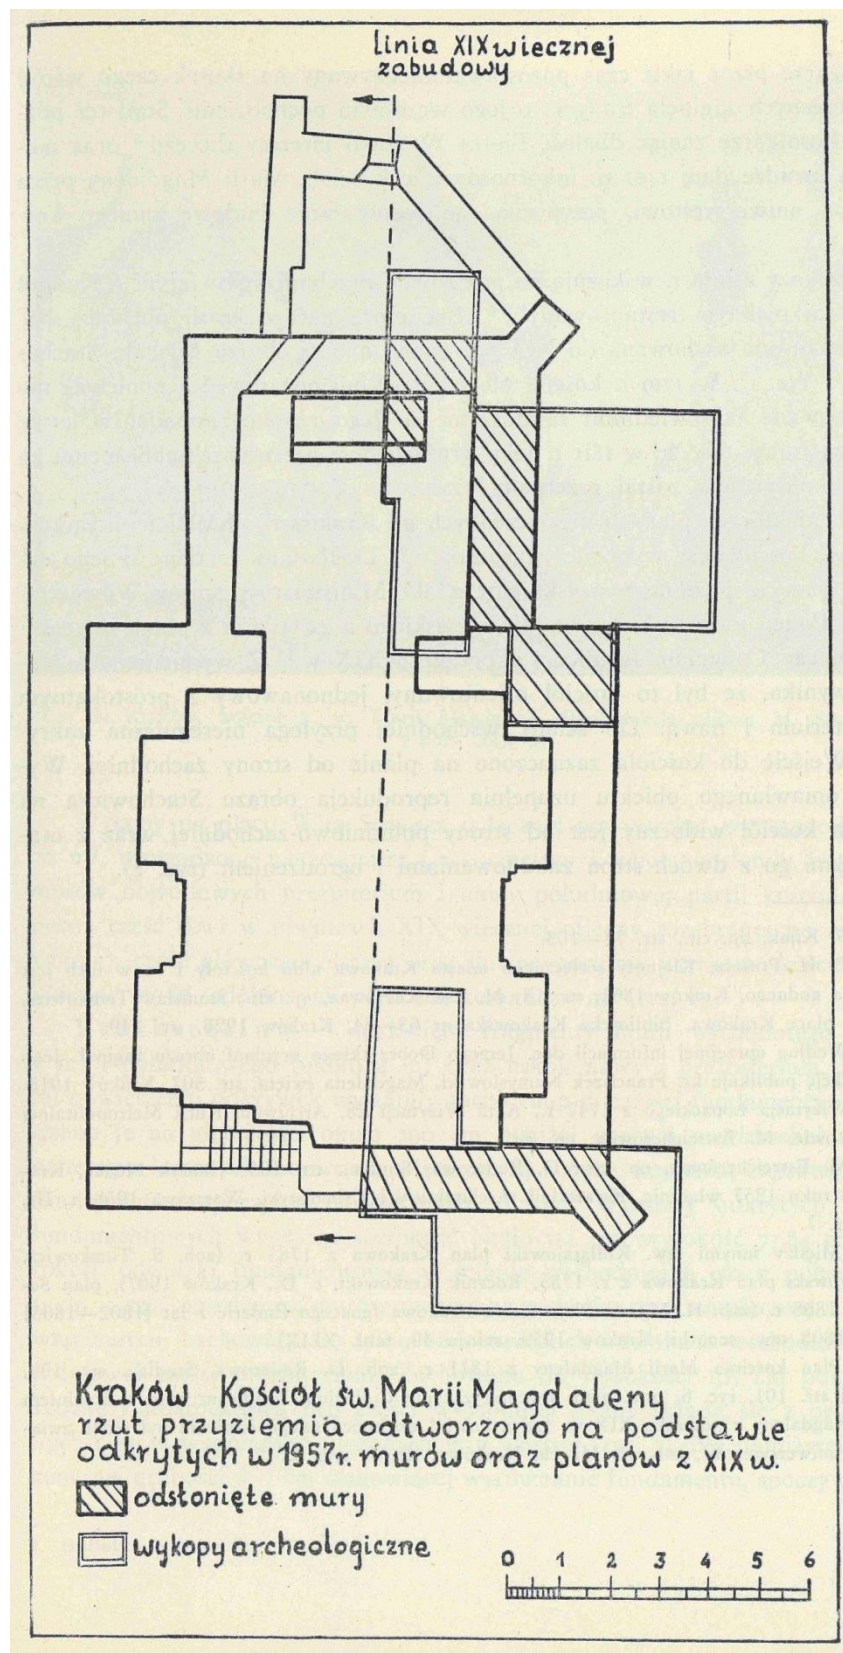
9. Dokumentacja pozostałości kościoła Św. Marii Magdaleny i rekonstrukcja stanu pierwotnego. Rysunek w publikacji Lenkiewicz 1959, ryc. 1.

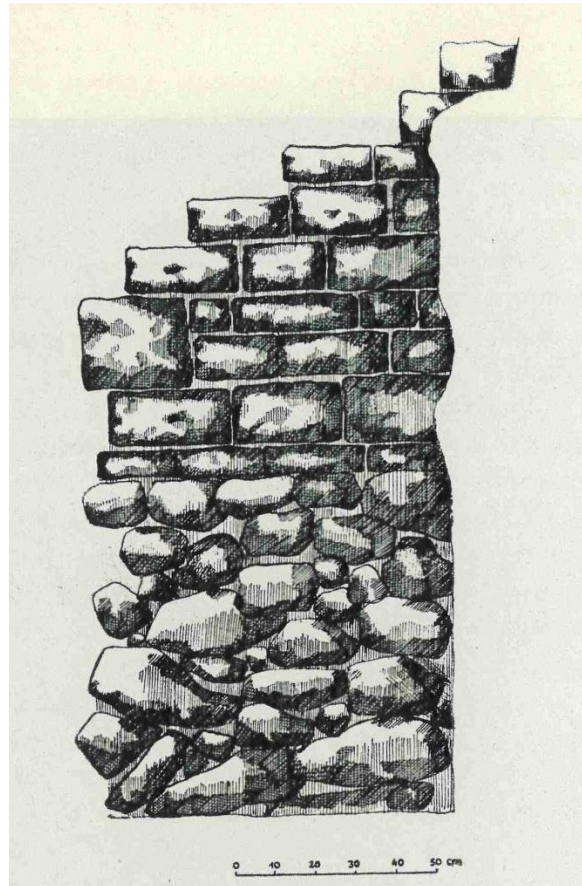
10. Największa partia zachowanego muru kościoła Św. Marii Magdaleny w południowo-wschodnim narożniku świątyni. Rysunek w publikacji Lenkiewicz 1959, ryc. 3.

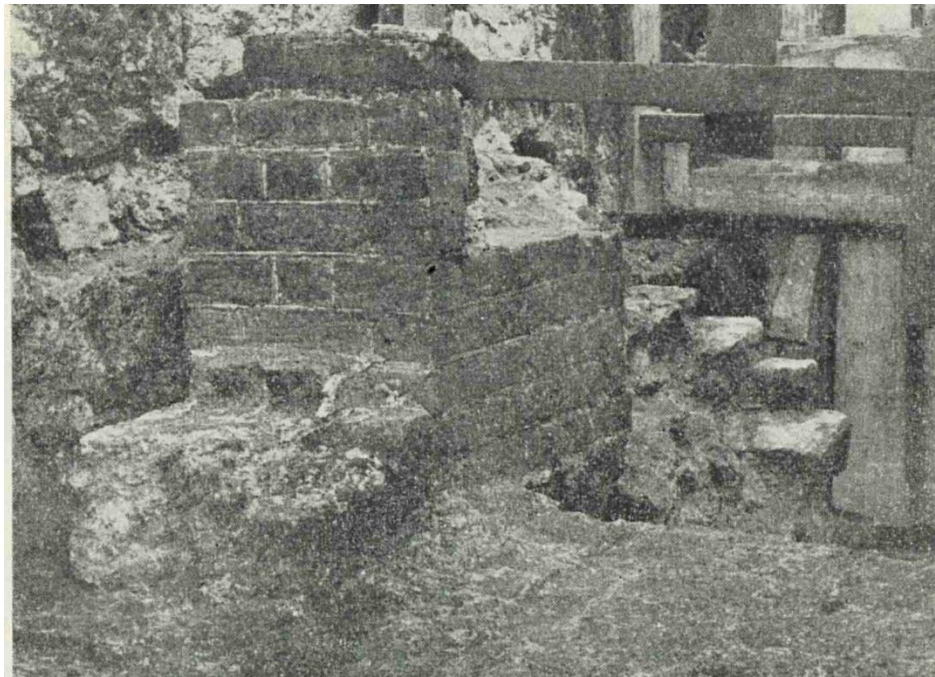
11. Pozostałości mensy ołtarzowej w kościele Św. Marii Magdaleny, odsłonięte podczas badań archeologicznych w roku 1957. Fotografia w publikacji Lenkiewicz 1959, ryc. 13.

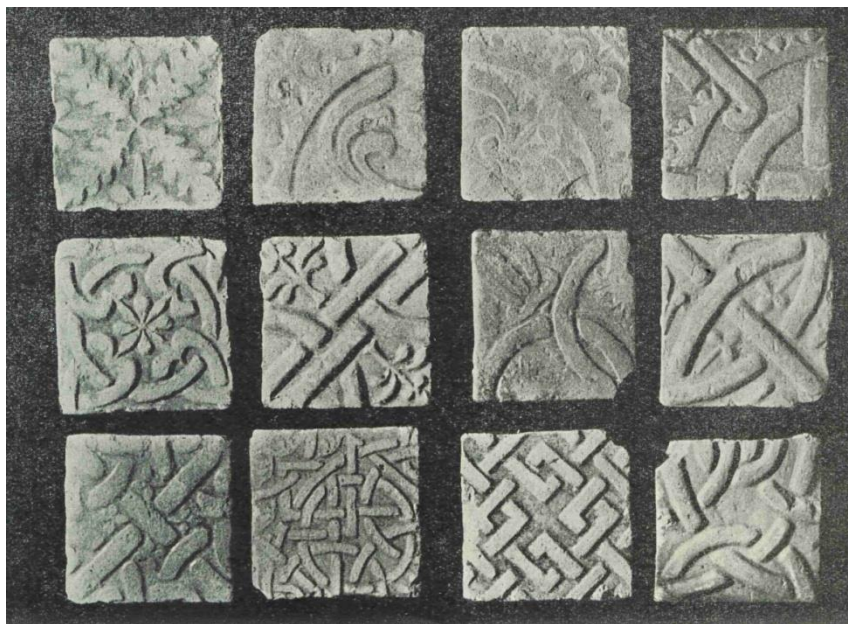
12. Płytki ceramiczne z posadzki kościoła Św. Marii Magdaleny, odkryte podczas badań archeologicznych w roku 1957. Fotografia w publikacji Lenkiewicz 1959, ryc. 7.

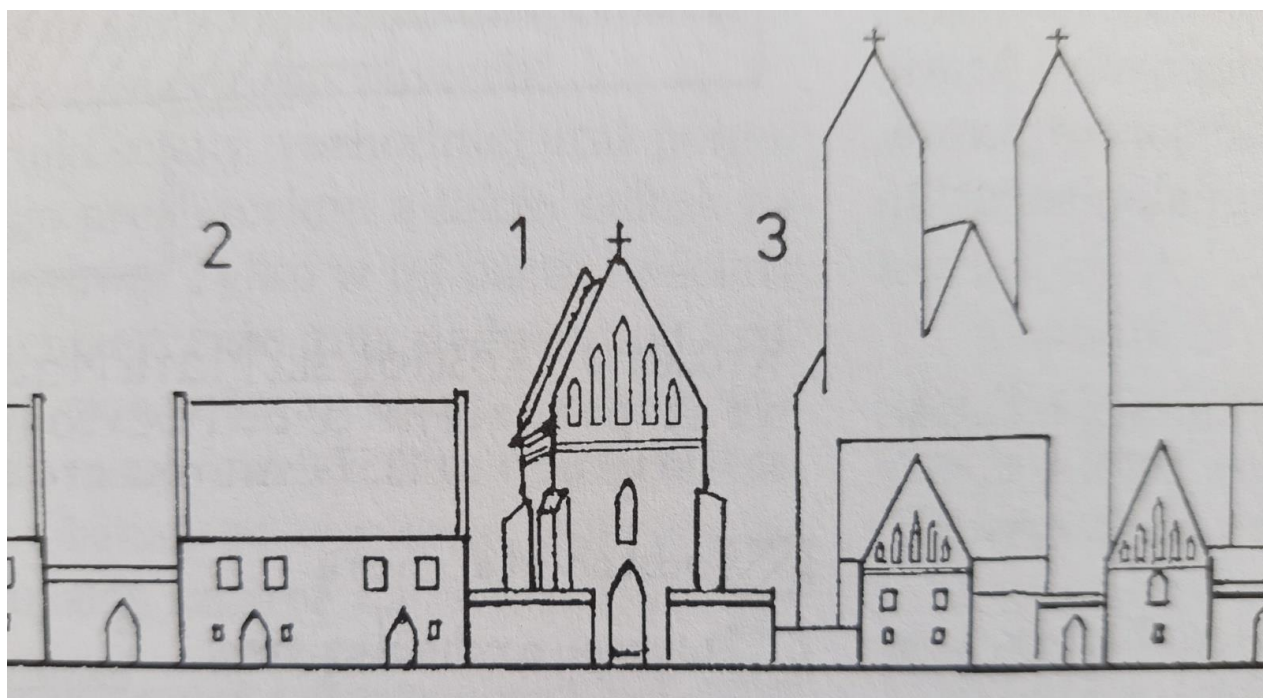
13. Rekonstrukcja wyglądu zabudowy wschodniej pierzei ulicy Kanoniczej w roku 1400, fragment z kościołem Św. Marii Magdaleny (ozn. 1), Collegium Iuridicum (2) i kościołem Św. Andrzeja (3). Rysunek w publikacji Bicz-Suknarowska, Niewalda, Rojkowska 1996.

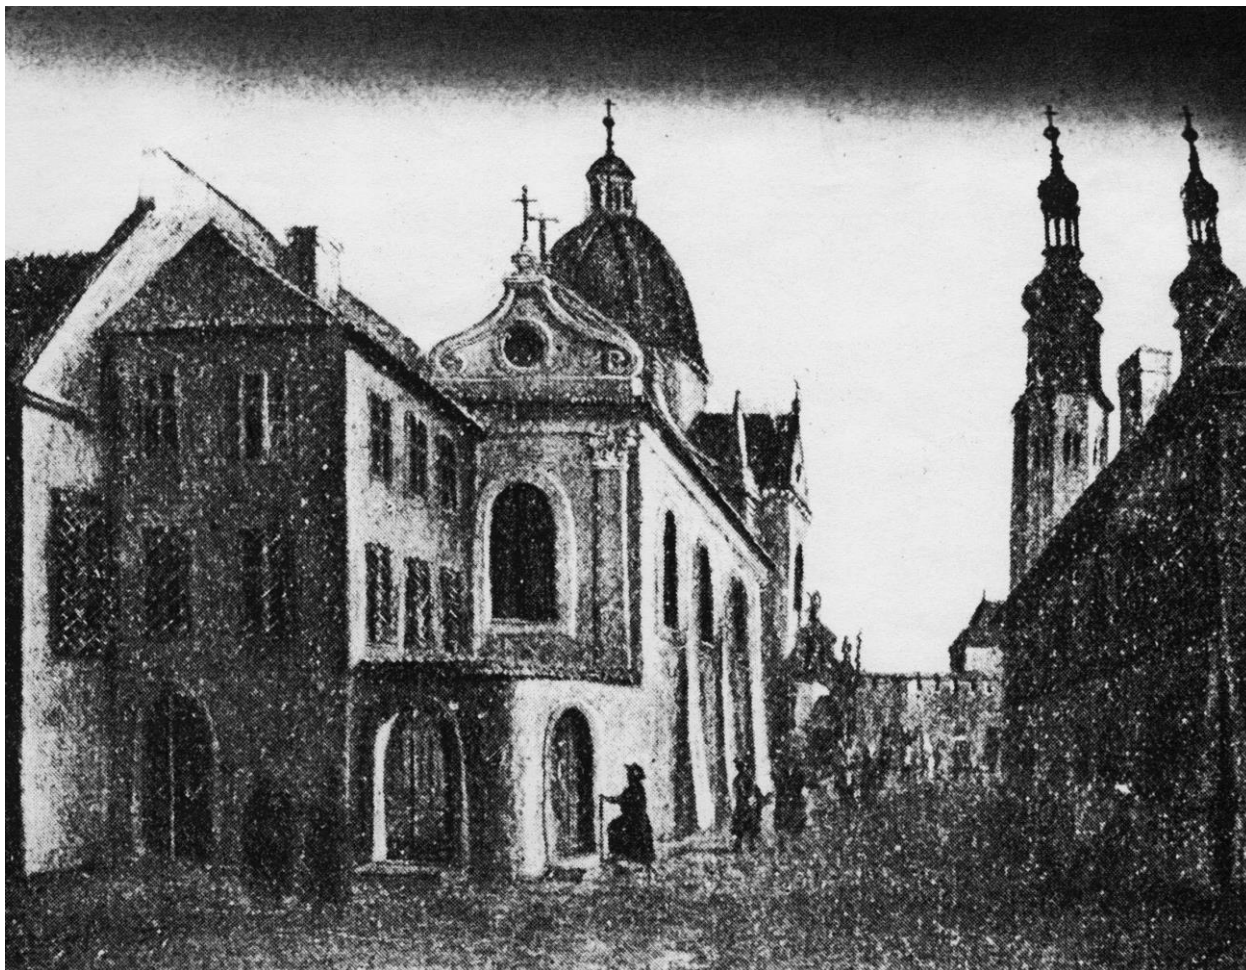
14. Kościół Św. Marii Magdaleny w widoku od zachodu, z ulicy Kanoniczej, za nim kościół Św. Piotra i Pawła oraz kościół Św. Andrzeja. Po prawej dom Zerwikaptur. Reprodukacja zaginionego obrazu zapewne Teodora Baltazara Stachowicza, ukazującego stan przed rokiem 1811. Kościół Św. Marii Magdaleny w postaci barokowej, poprzedzony oficyną i niewielkim podwórkim oddzielonym od ulicy murem.

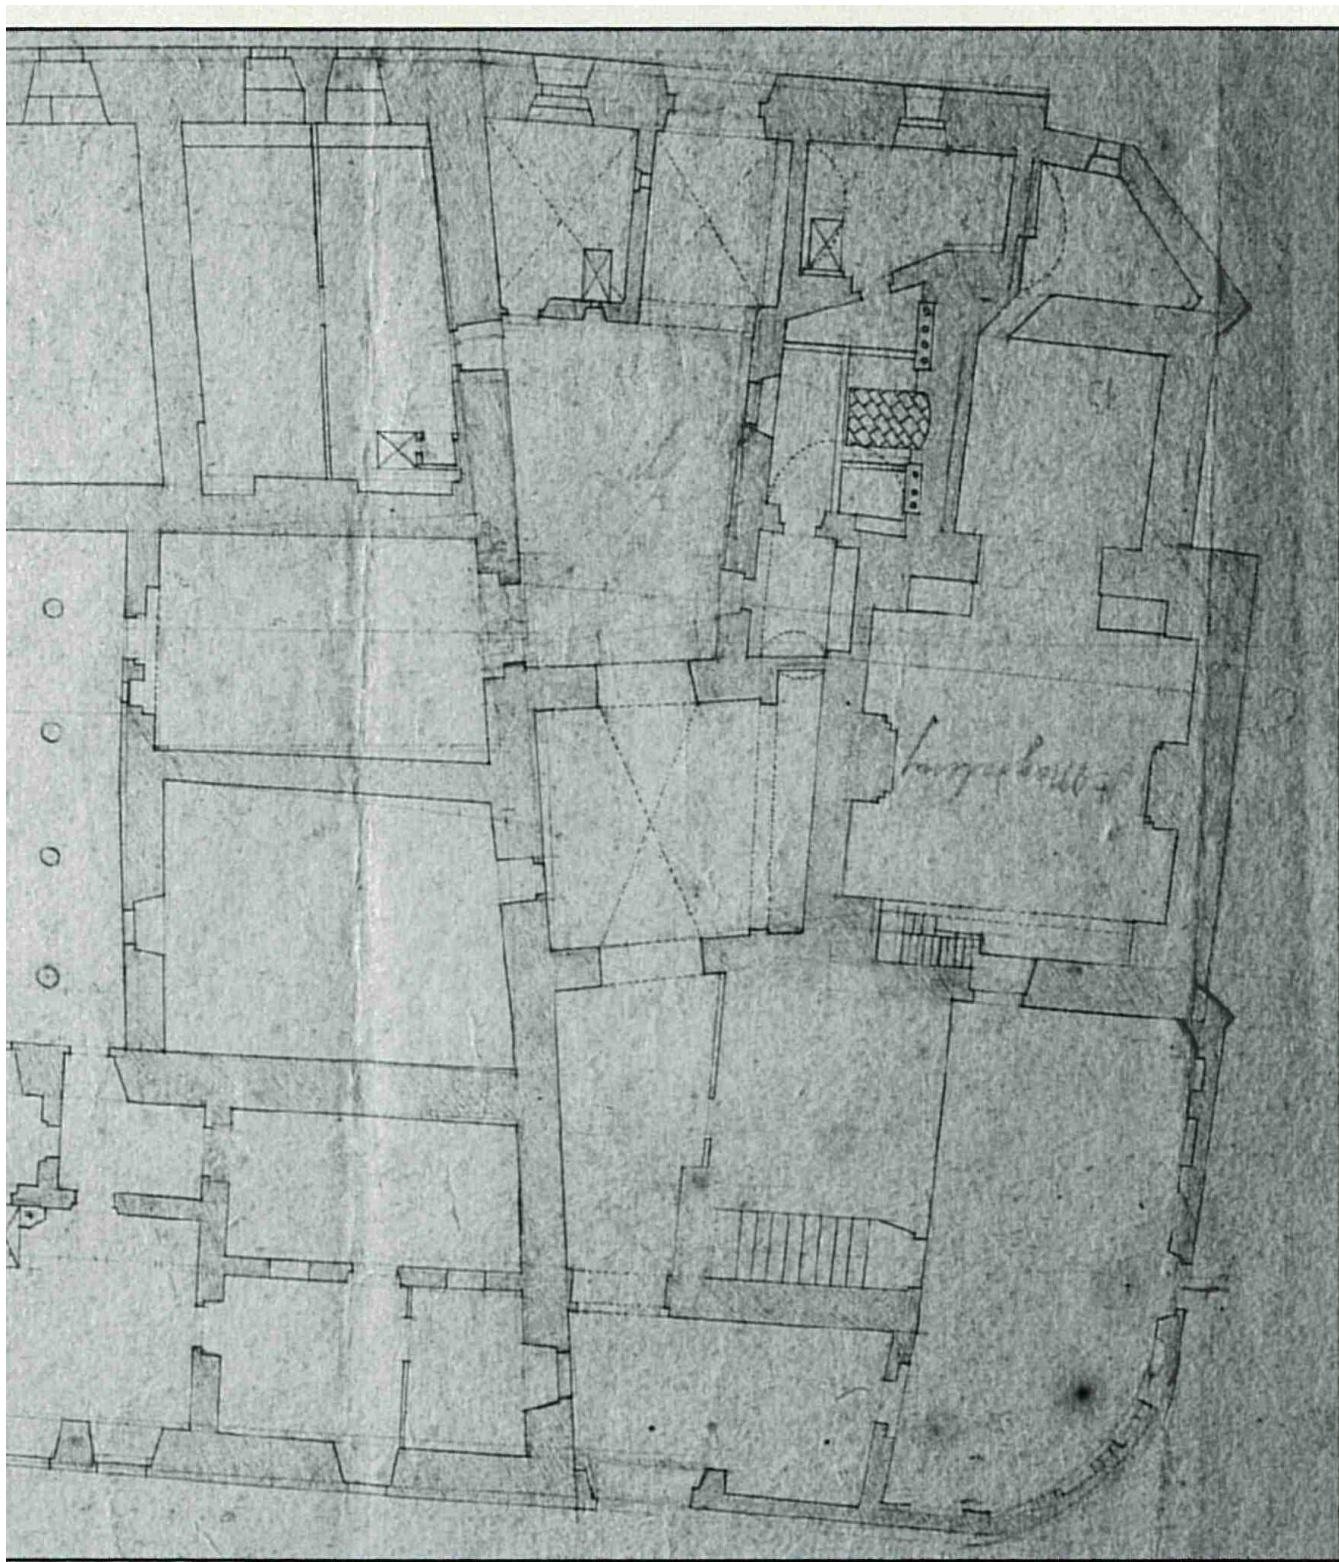
15. Najstarszy pomiar kościoła Św. Marii Magdaleny, z początku wieku XIX. Reprodukacja w publikacji Sroka, Szyma, Betlej, Dworzak, Bałus 2015. Kościół po prawej (napis odwrócony), po lewej Collegium Iuridicum, między nimi Dom Kanoniczy przy ulicy Grodzkiej (zob. il. 18).

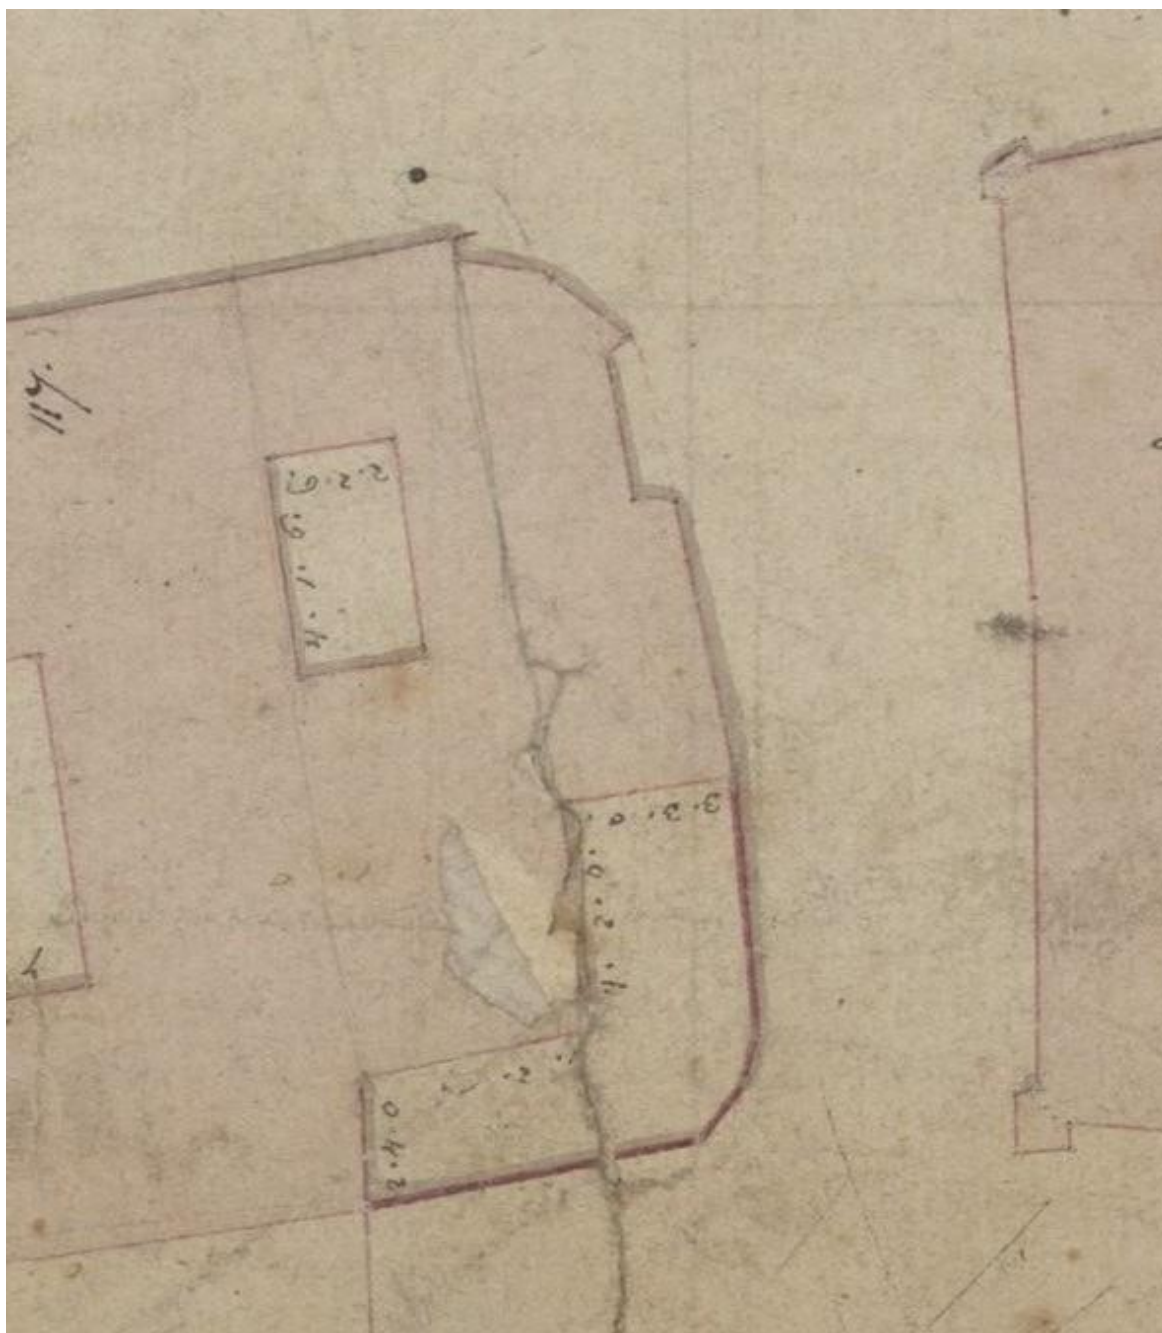
16. Kościół Św. Marii Magdaleny na tzw. planie Senackim Ignacego Enderle w lat 1805-1809. Archiwum Narodowe w Krakowie, sygn. 29/663/0/1/11/28. Po lewej Collegium Iuridicum, prawej dom Zerwikaptur.

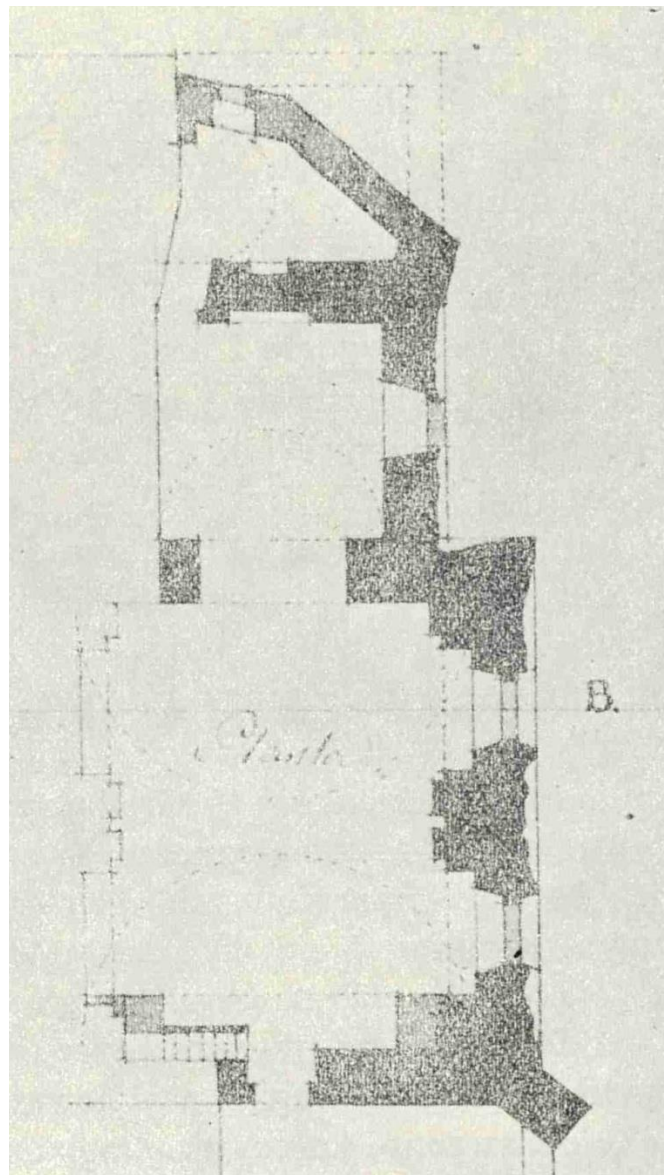
17. Pomiar kościoła Św. Marii Magdaleny z lat 1809-1811. Oryginał w zbiorach Archiwum Narodowego w Krakowie, reprodukcja w publikacji Rederowa 1957–1959, il. 5.

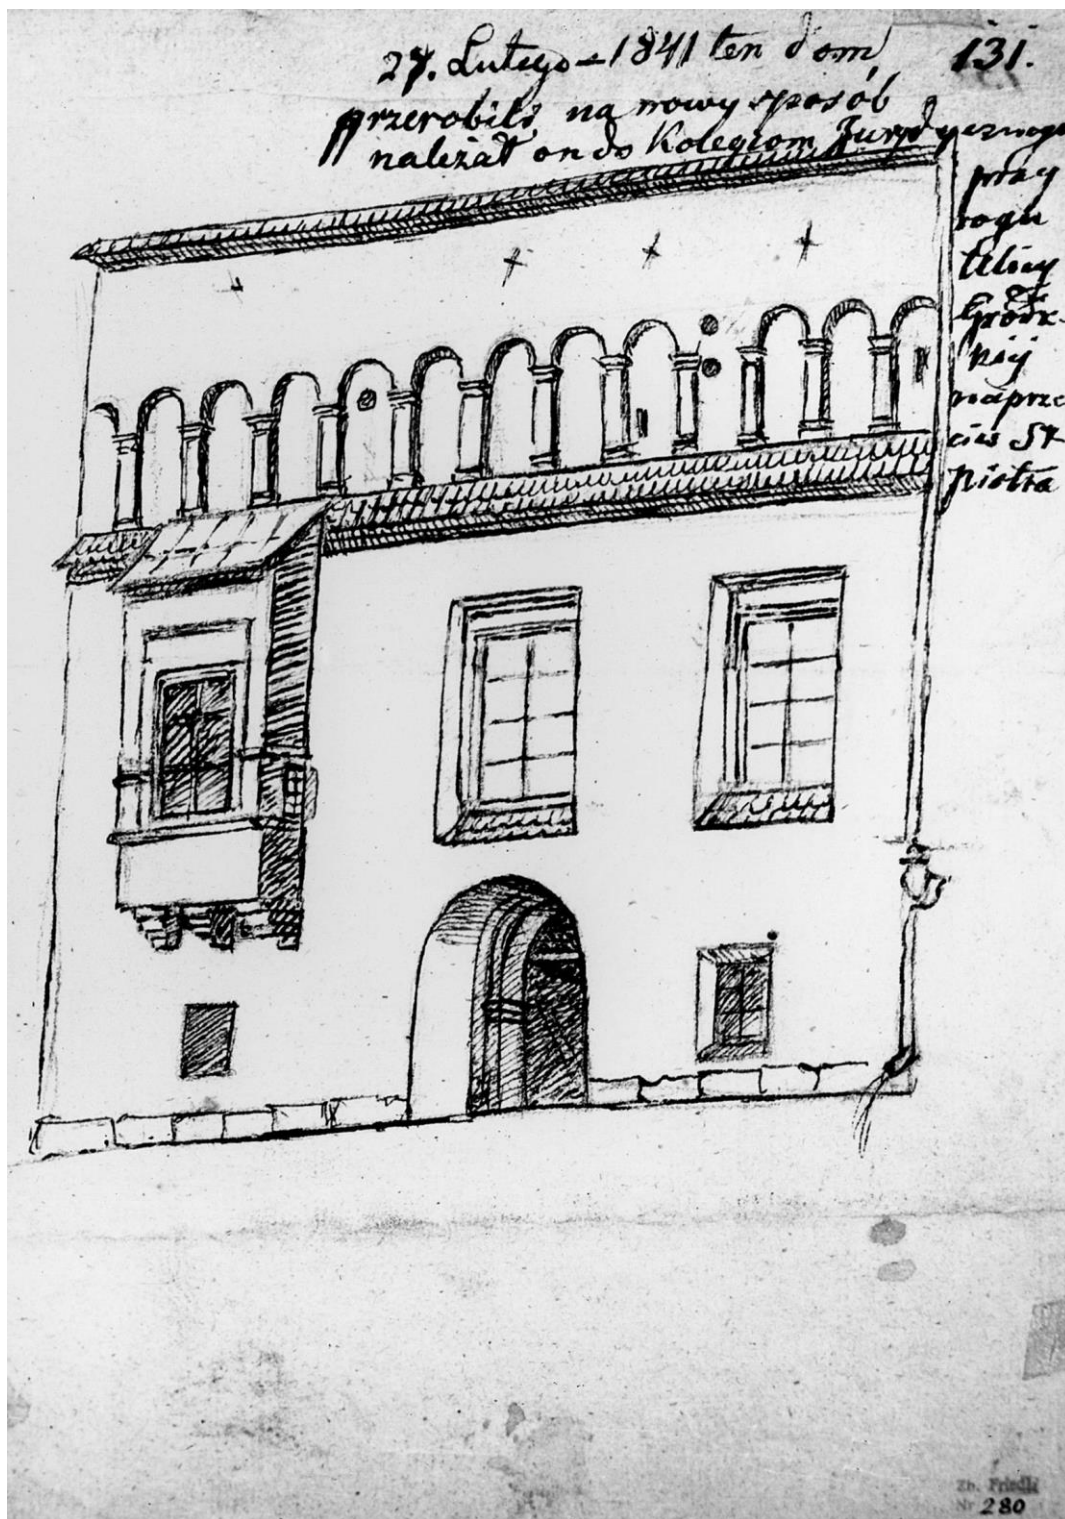
18. Dom Kanoniczy (dom Jana Elgota) między Collegium Iuridicum (położonym po prawej) a kościołem Św. Marii Magdaleny (po lewej). Fasada od ulicy Grodzkiej. Rysunek Józefa Brodowskiego sprzed 1841 r. w zbiorach Muzeum Krakowa, nr inw. 225/VIII. Dom stał w miejscu, gdzie obecnie rośnie drzewo na placu Św. Marii Magdaleny.

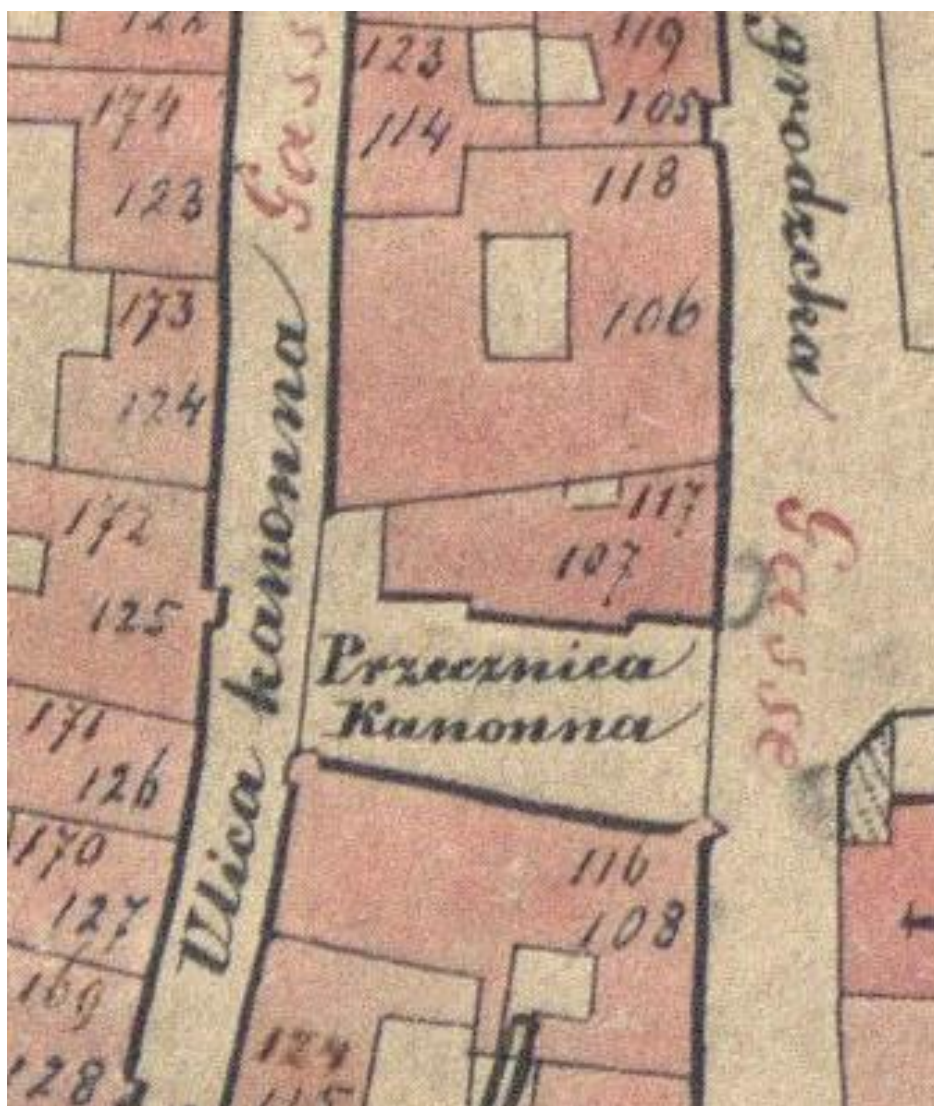
19. Fragment planu katastralnego Krakowa z roku 1848, zbiory Archiwum Narodowego w Krakowie, sygn. Zb. Kart. I-16. Na placu Św. Marii Magdaleny (noszącym wówczas nazwę „przeznicy Kanonnej”) w miejscu zburzonego w roku 1811 kościoła oraz zlikwidowanego w 1841 r. Domu Kanoniczego wzniesiono przed 1848 r. dom czynszowy Stanisława Gieszkowskiego, oznaczony liczbami numeracyjnymi 107 i 117 (później Grodzka 55).

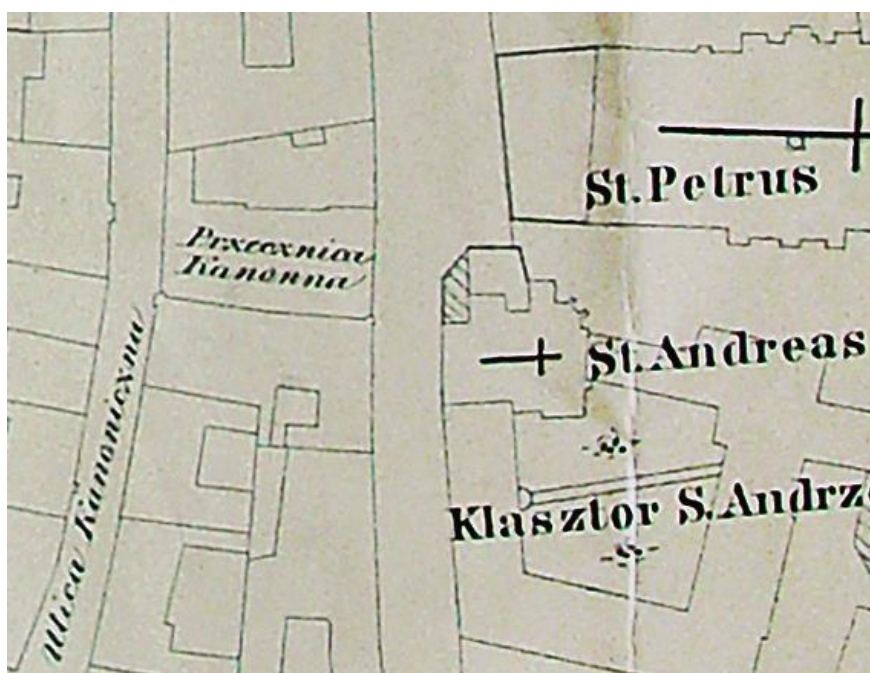
20. Fragment planu niwelacyjnego i sytuacyjnego Krakowa z roku 1878 (tzw. planu Konarzewskiego), zbiory Archiwum Narodowego w Krakowie, sygn. Zb. Kart. I-18 (wersja niemieckojęzyczna). Plac Św. Marii Magdaleny z pierwotną nazwą, zmienioną na obecnie obowiązującą w roku 1880.

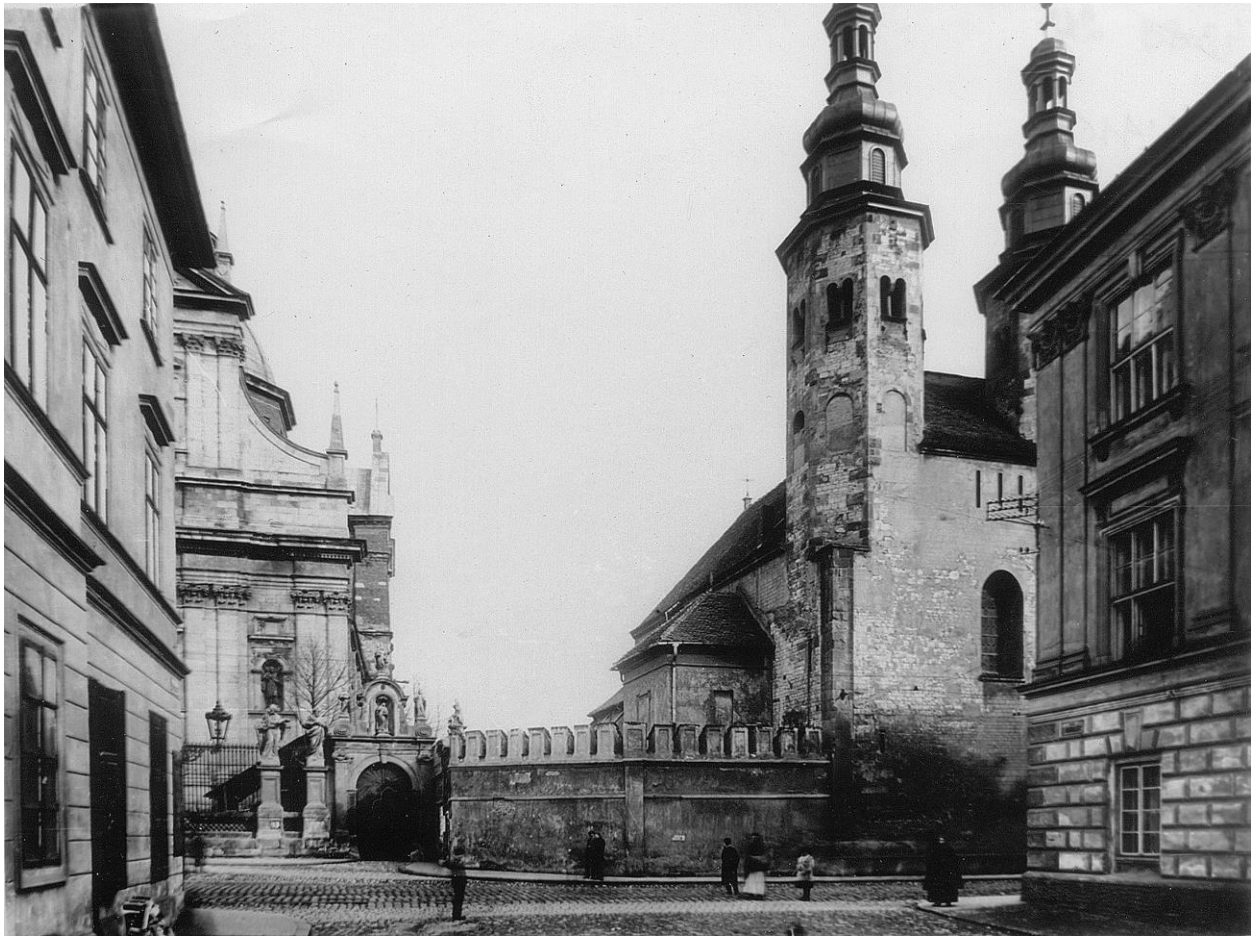
22. Plac Św. Marii Magdaleny na początku wieku XX, fotografia Antoniego Pawlikowskiego w zbiorach Uniwersytetu Jagiellońskiego, nr inw. (dawny) 5334 Kr. Po lewej nieistniejąca kamienica pod nr 55 przy ul. Grodzkiej, po prawej dom Zerwikaptur, ówczesnie mieszczący CK Komendę Twierdzy Kraków. Widoczna nawierzchnia – jezdnia z kostki brukowej, chodniki z płyt porfirowych.

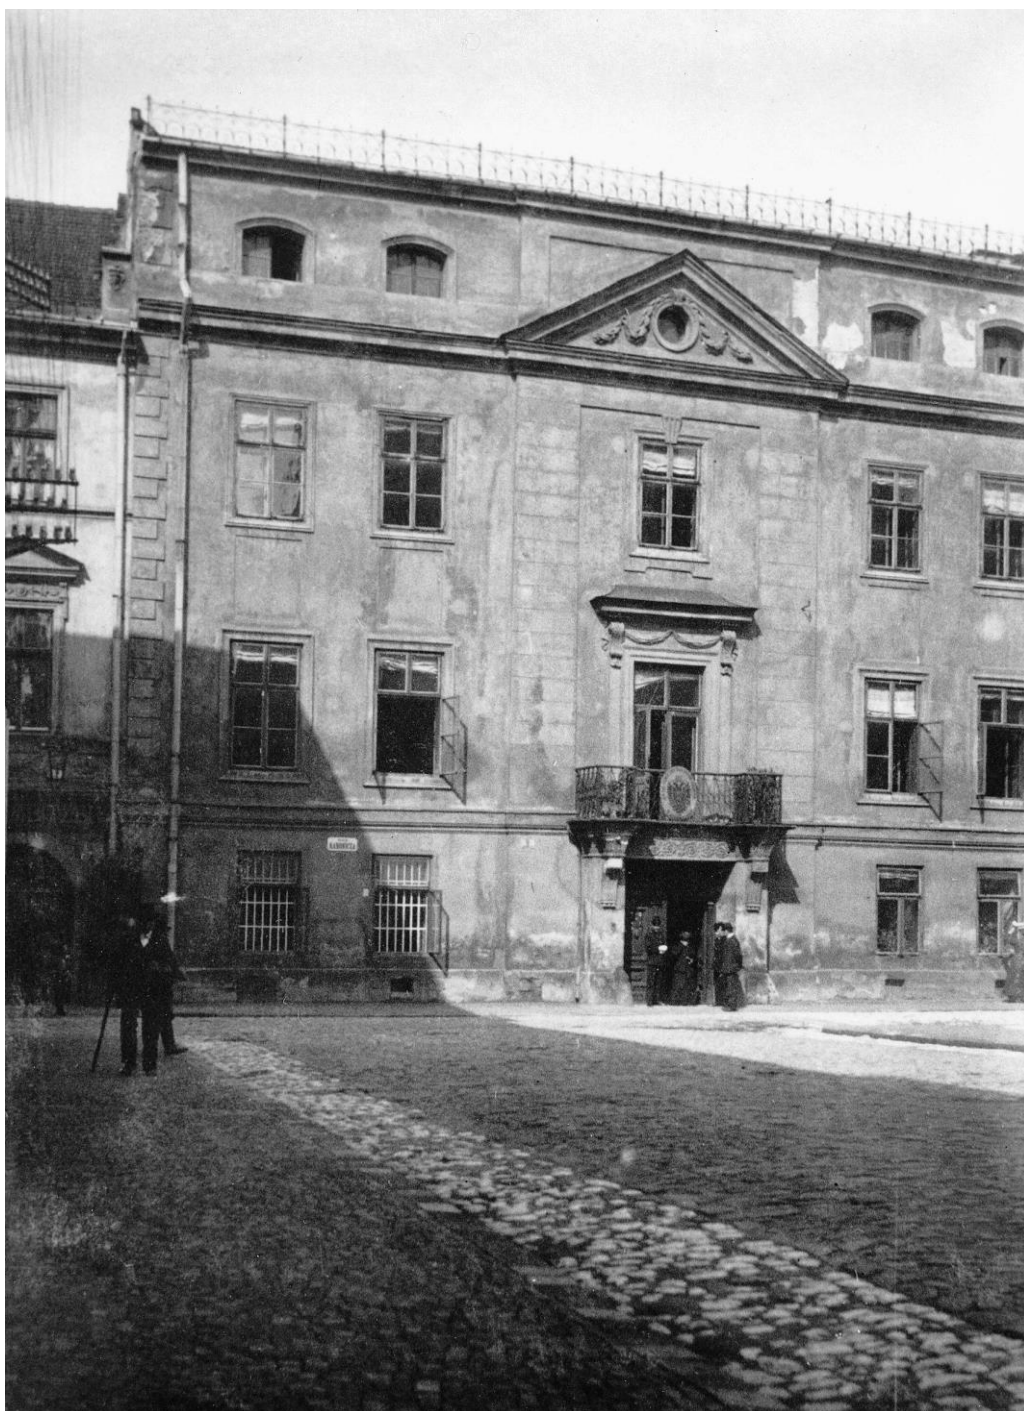
23. Południowo-zachodnia część placu Św. Marii Magdaleny, widok spod domu Zerwikaptur. Fotografia Franciszka Kleina z lat 1908-1910, Archiwum Narodowe w Krakowie, sygn. Zbiór Fotograficzny A IV/714. Na wprost budynek przy ul. Kanoniczej 9, mieszczący ówczesnie CK Sąd Powiatowy do Spraw Karnych. W jezdni rynsztok z otoczków wapiennych, odprowadzający wodę opadową na ulicę Kanoniczą

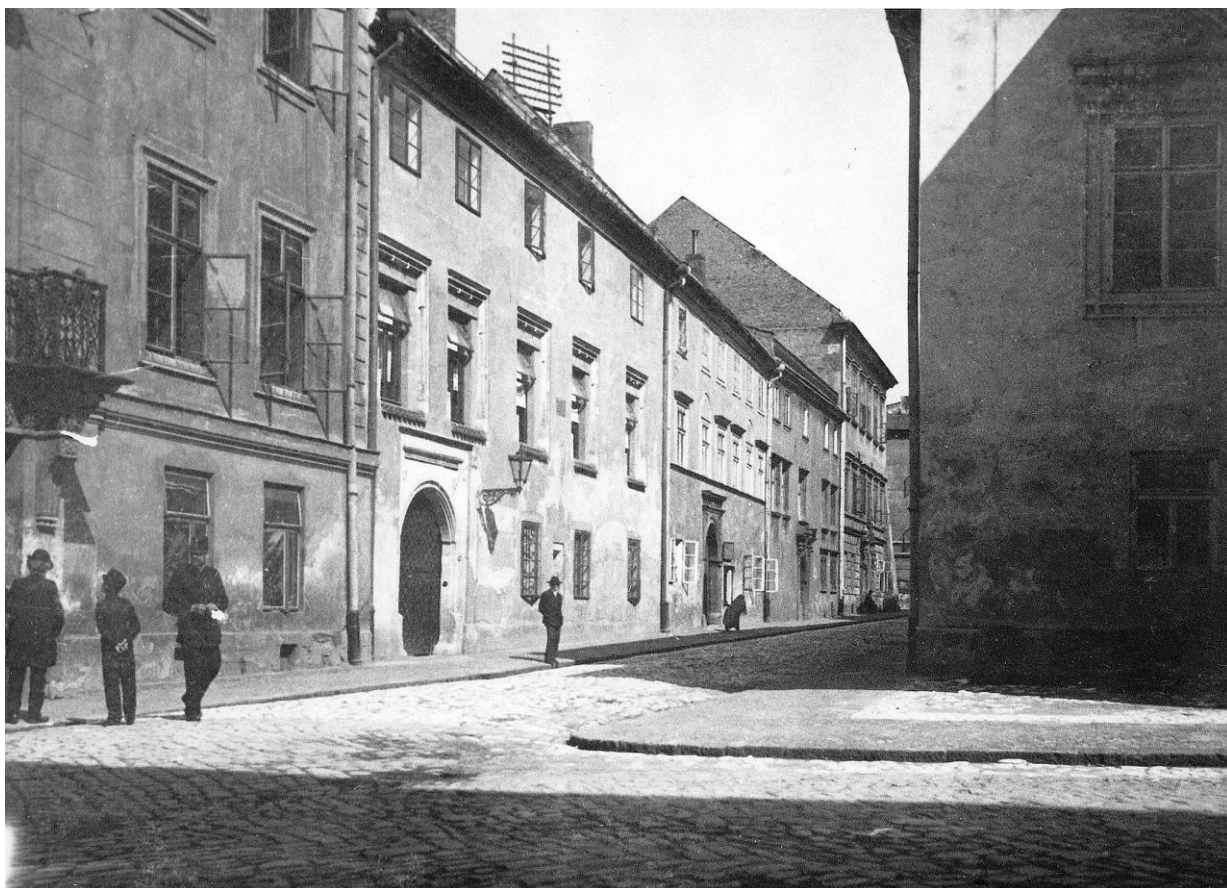
24. Zachodnia część placu Św. Marii Magdaleny, widok spod domu Zerwikaptur. Fotografia Franciszka Kleina wykonana po roku 1907, Archiwum Narodowe w Krakowie, sygn. Zbiór Fotograficzny A IV/606. Widoczna nawierzchnia placu, na którą składa się jezdnia z kostek brukowych oraz chodnik, zapewne z płyt porfirowych oraz otoczków wapiennych (w głębi).
