1. Sytuacja placu Św. Marii Magdaleny (oznaczonego żółtą plamą) w przestrzeni Starego Miasta. Plac położony pomiędzy dwiema łączącymi się z nim ulicami, po lewej ulica Kanonicza, po prawej Grodzka. Po wschodniej stronie ulicy Grodzkiej kościoły Św. Piotra i Pawła (u góry) i Św. Andrzeja wraz z klasztorem klarysek

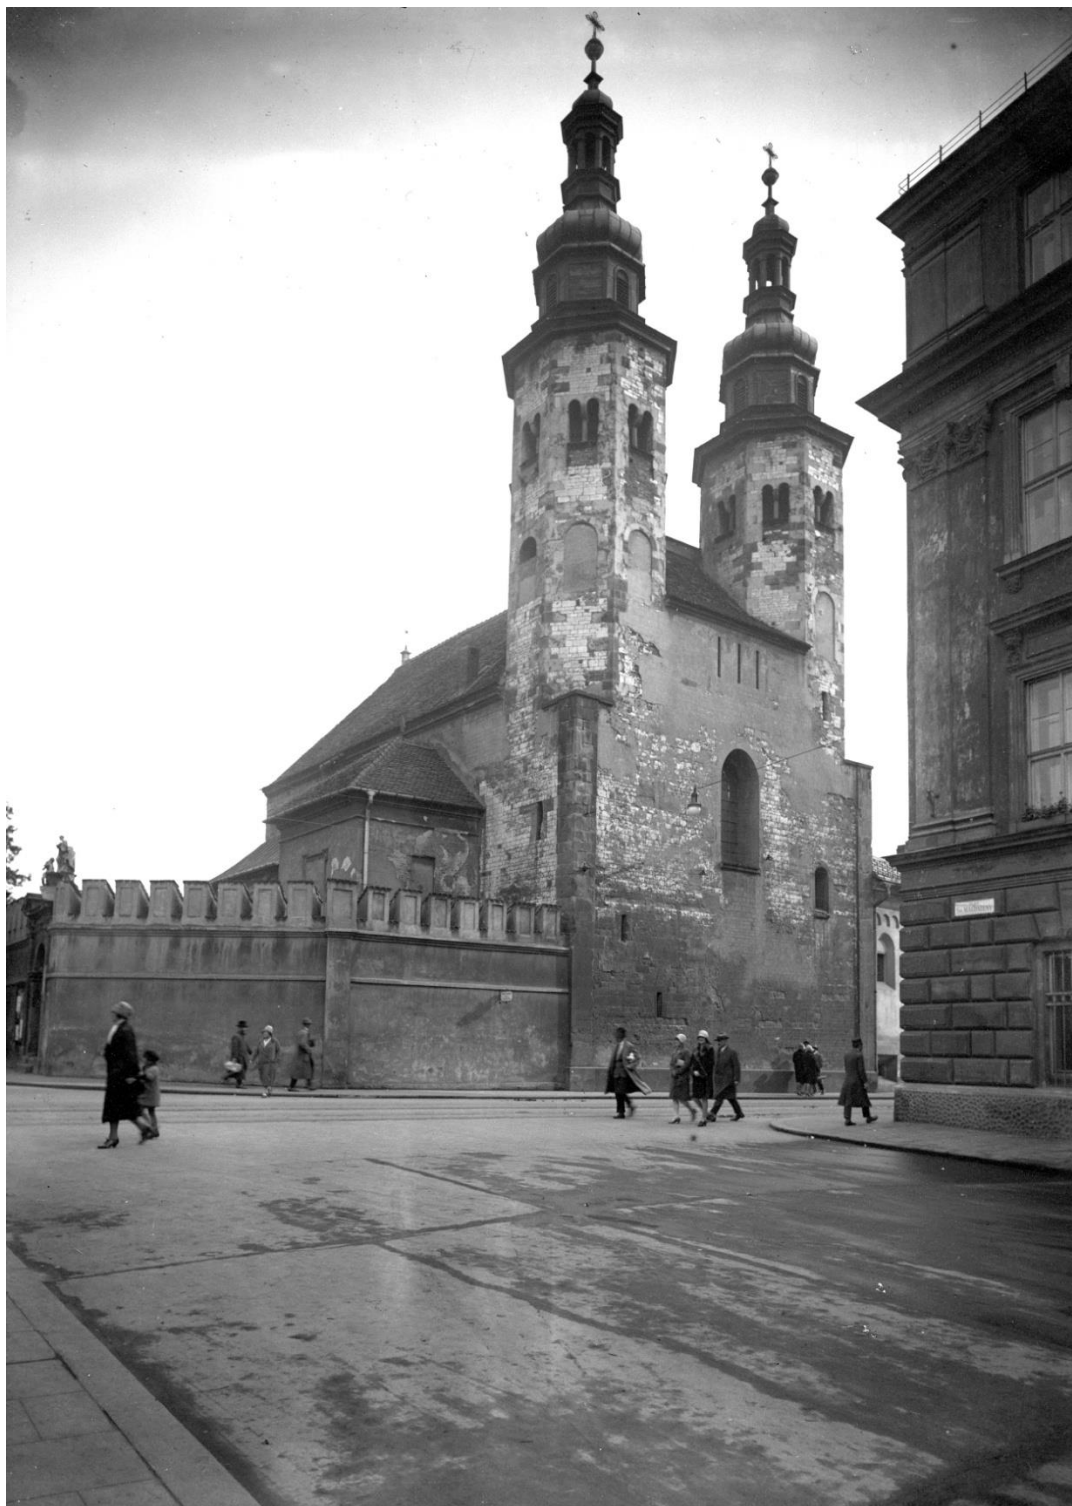
25. Południowo-wschodnia część placu Św. Marii Magdaleny, fotografia z października 1933 r. w Narodowym Archiwum Cyfrowym, sygn. 1-U-2733. Przestrzeń pozbawiona zieleni, przekształcona w całości na trakt komunikacyjny łączący ulice Grodzką i Kanoniczą; jezdnia z dużych płyt betonowych, rozdzielonych dylatacją, krawężniki chodników kamienne, chodniki z płyt cementowych

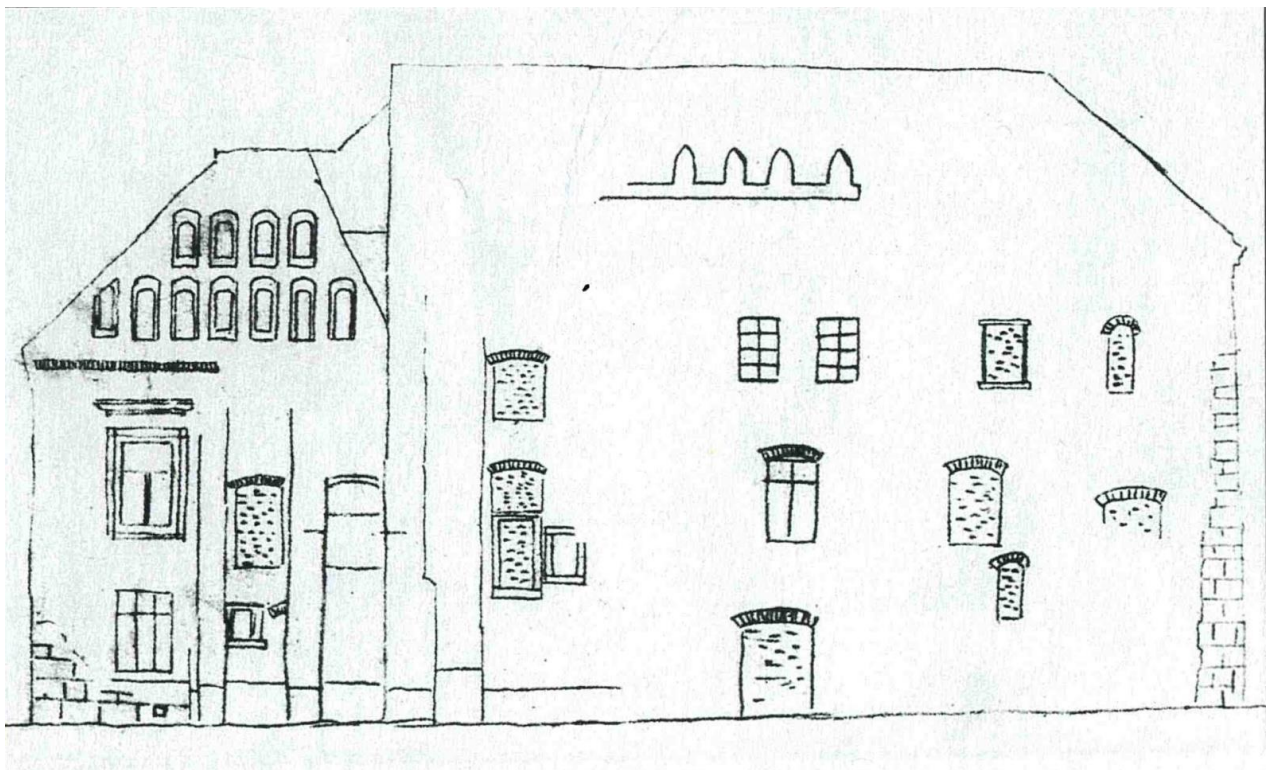
26. Południowa elewacja Collegium Iuridicum po wyburzeniu kamienicy Gieszkowskiego (ul. Grodzka 55), stan w roku 1947, przed podjęciem prac rewaloryzacyjnych. Widoczne zamurowane dawne przejścia do kamienicy oraz poprzedzających ją chronologicznie zabudowań związanych z kościołem Św. Marii Magdaleny. Reprodukacja rysunku inwentaryzacyjnego S. Piwowarczyka w publikacji Sroka, Szyma, Betlej, Dworzak, Bałus 2015, il. 30

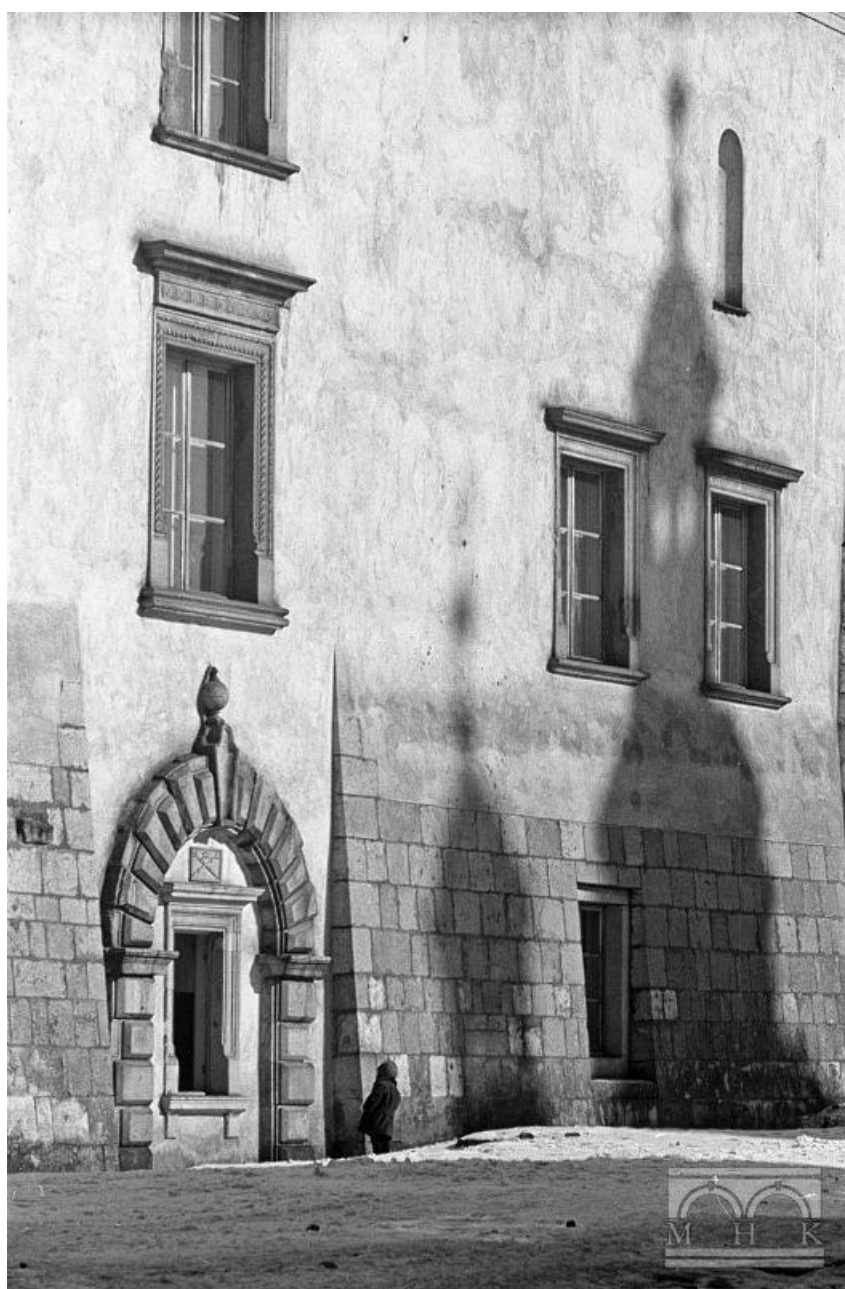
27. Południowa elewacja Collegium Iuridicum po pracach budowlanych w końcu lat czterdziestych XX w. według projektu Stefana Świszczowskiego. Fotografia Henryka Hermanowicza w zbiorach Muzeum Krakowa, nr inw. 4400-N-2

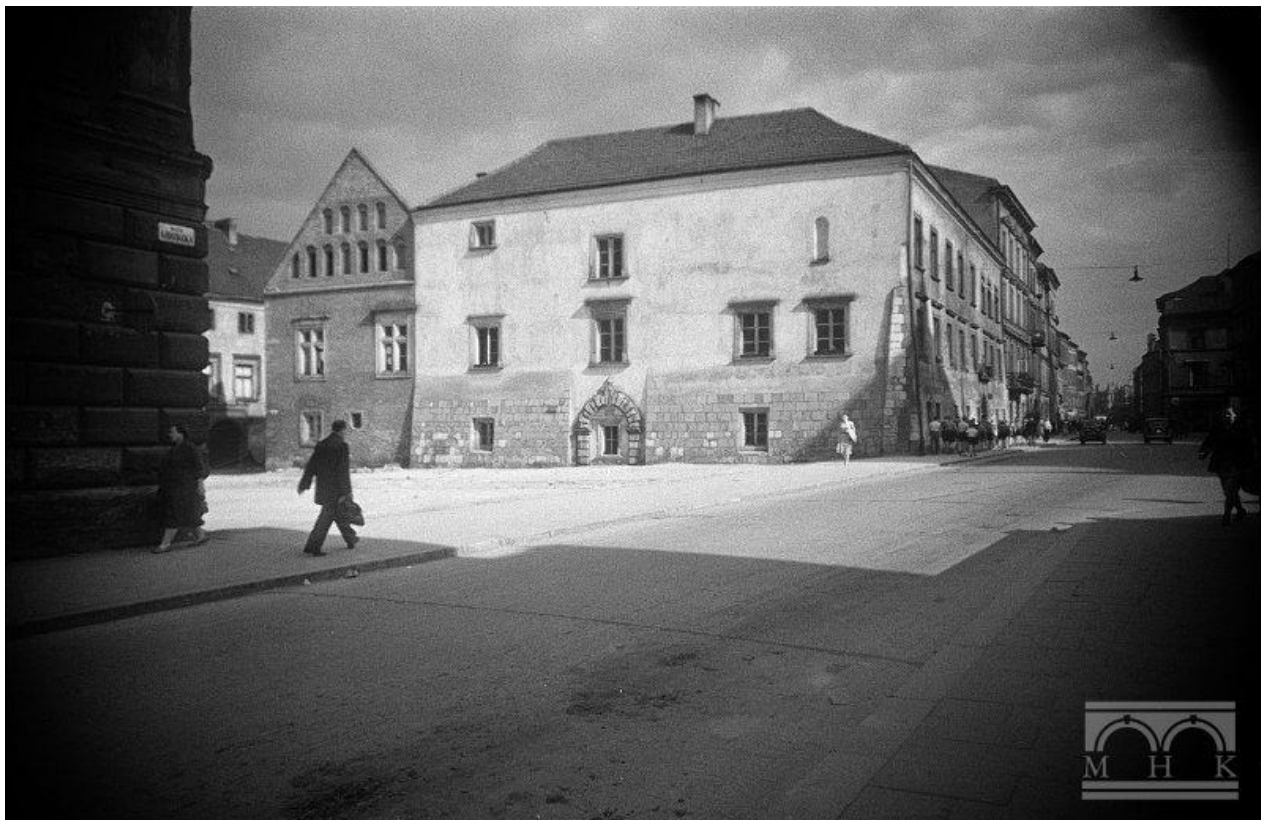
28. Plac Św. Marii Magdaleny w widoku spod kościoła Św. Andrzeja, stan po przekształceniu południowej elewacji Collegium Iuridicum w latach 1947-1948, a przed pracami archeologicznymi w roku 1957. Fotografia Henryka Hermanowicza w zbiorach Muzeum Krakowa, nr inw. 1842-N-2. Nawierzchnia placu częściowo pokryta betonem, częściowo nieuporządkowana.

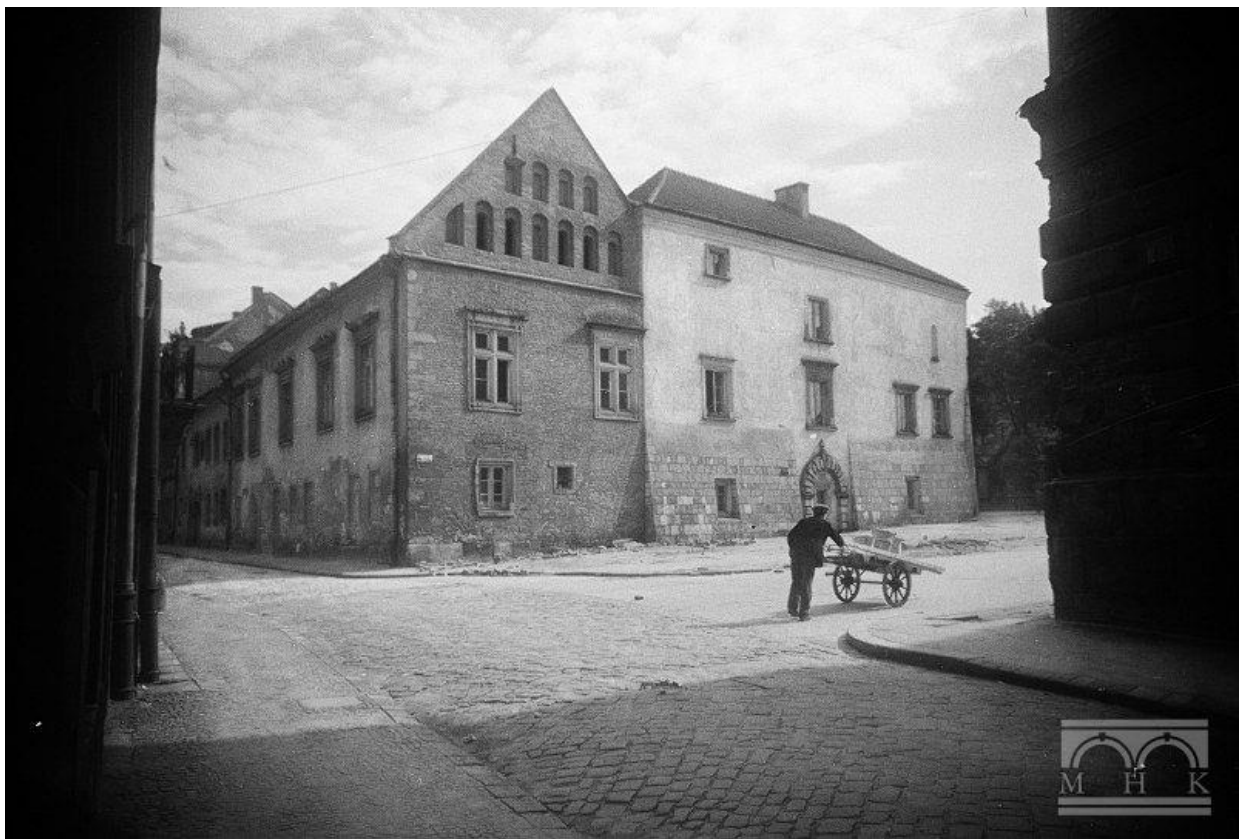
29. Plac Św. Marii Magdaleny w widoku z ulicy Kanoniczej, stan po przekształceniu południowej elewacji Collegium Iuridicum w latach 1947-1948, a przed pracami archeologicznymi w roku 1957. Fotografia Henryka Hermanowicza w zbiorach Muzeum Krakowa, nr inw. 2048-N-3. Plac ze starą aranżacją w części południowej (betonowa jezdnia i chodniki z płyt cementowych) oraz nieuporządkowaną partią północną po wyburzeniu kamienicy przy ul. Grodzkiej 55.

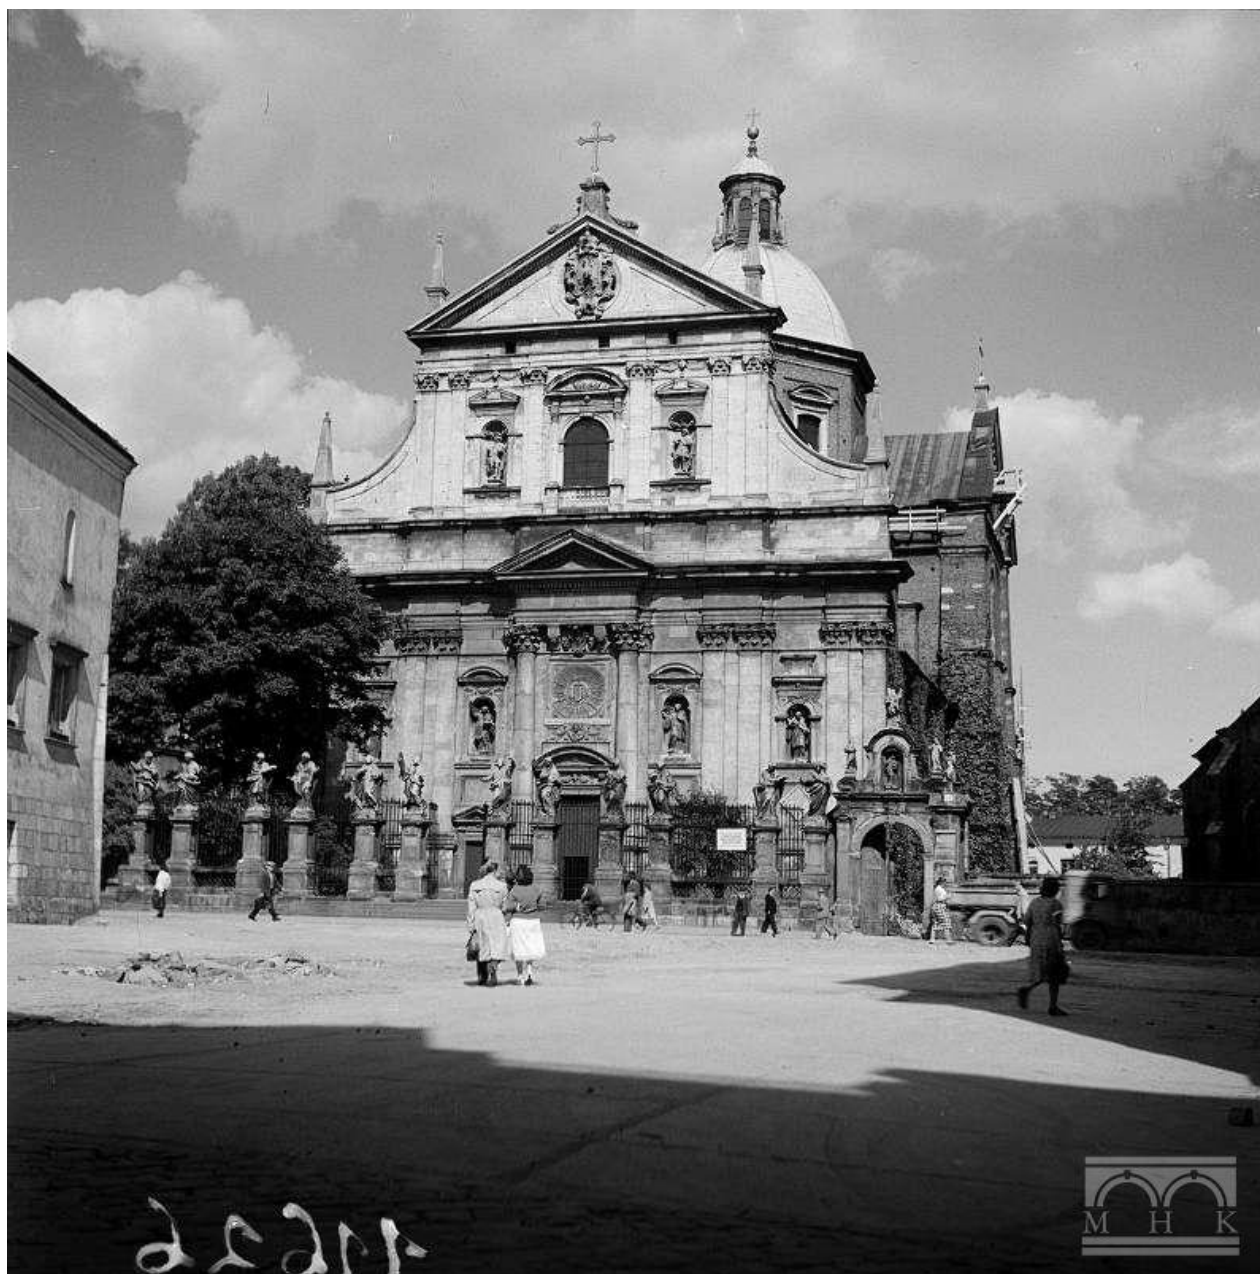
30. Plac Św. Marii Magdaleny w widoku z ulicy Kanoniczej, stan po przekształceniu południowej elewacji Collegium Iuridicum w latach 1947-1948, a przed pracami archeologicznymi w roku 1957. Fotografia Henryka Hermanowicza w zbiorach Muzeum Krakowa, nr inw. 4234-N-1. Plac ze starą aranżacją w części południowej (betonowa jezdnia i chodniki z płyt cementowych) oraz nieuporządkowaną partią północną po wyburzeniu kamienicy przy ul. Grodzkiej 55.

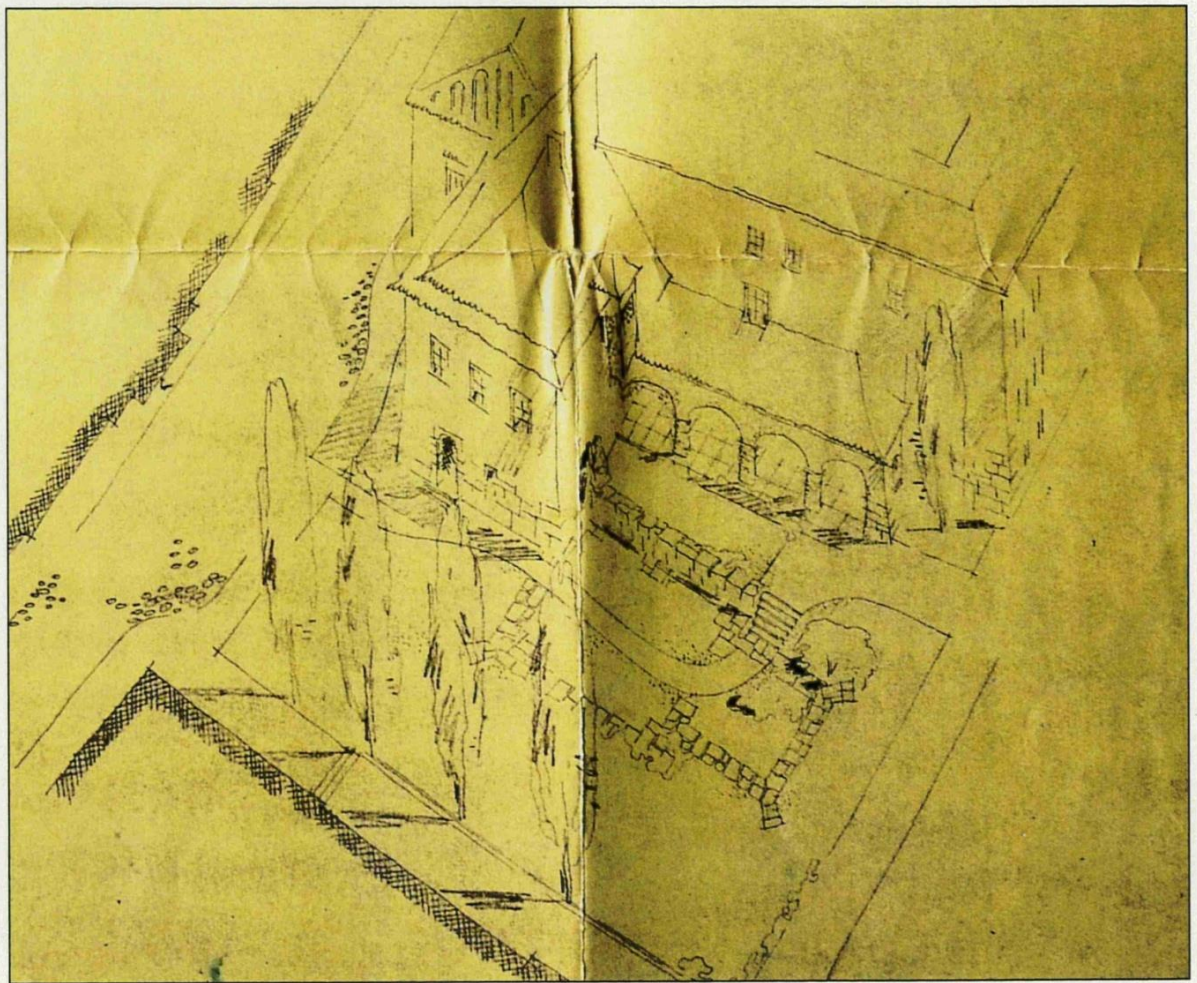
31. Szkic planowanej aranżacji placu Św. Marii Magdaleny po wyburzeniu kamienicy Gieszkowskiego (ul. Grodzka 55), 1958 (być może 1946 lub 1947), proj. Oddział Zabudowy Miasta Wydziału Budowlanego. Archiwum Narodowe w Krakowie, sygn. dawna Dz. I 103 (wg publikacji Sroka, Szyma, Betlej, Dworzak, Bałus 2015, il. 30). Wirtualny widok z wieży kościoła Św. Andrzeja; po lewej rząd wysmukłych drzew przy północnej fasadzie domu Zerwikaptur, pośrodku zaznaczony w zieleńcu zarys rzutu kościoła Św. Marii Magdaleny, w głębi nowoprojektowana architektura przy południowej elewacji Collegium Iuridicum

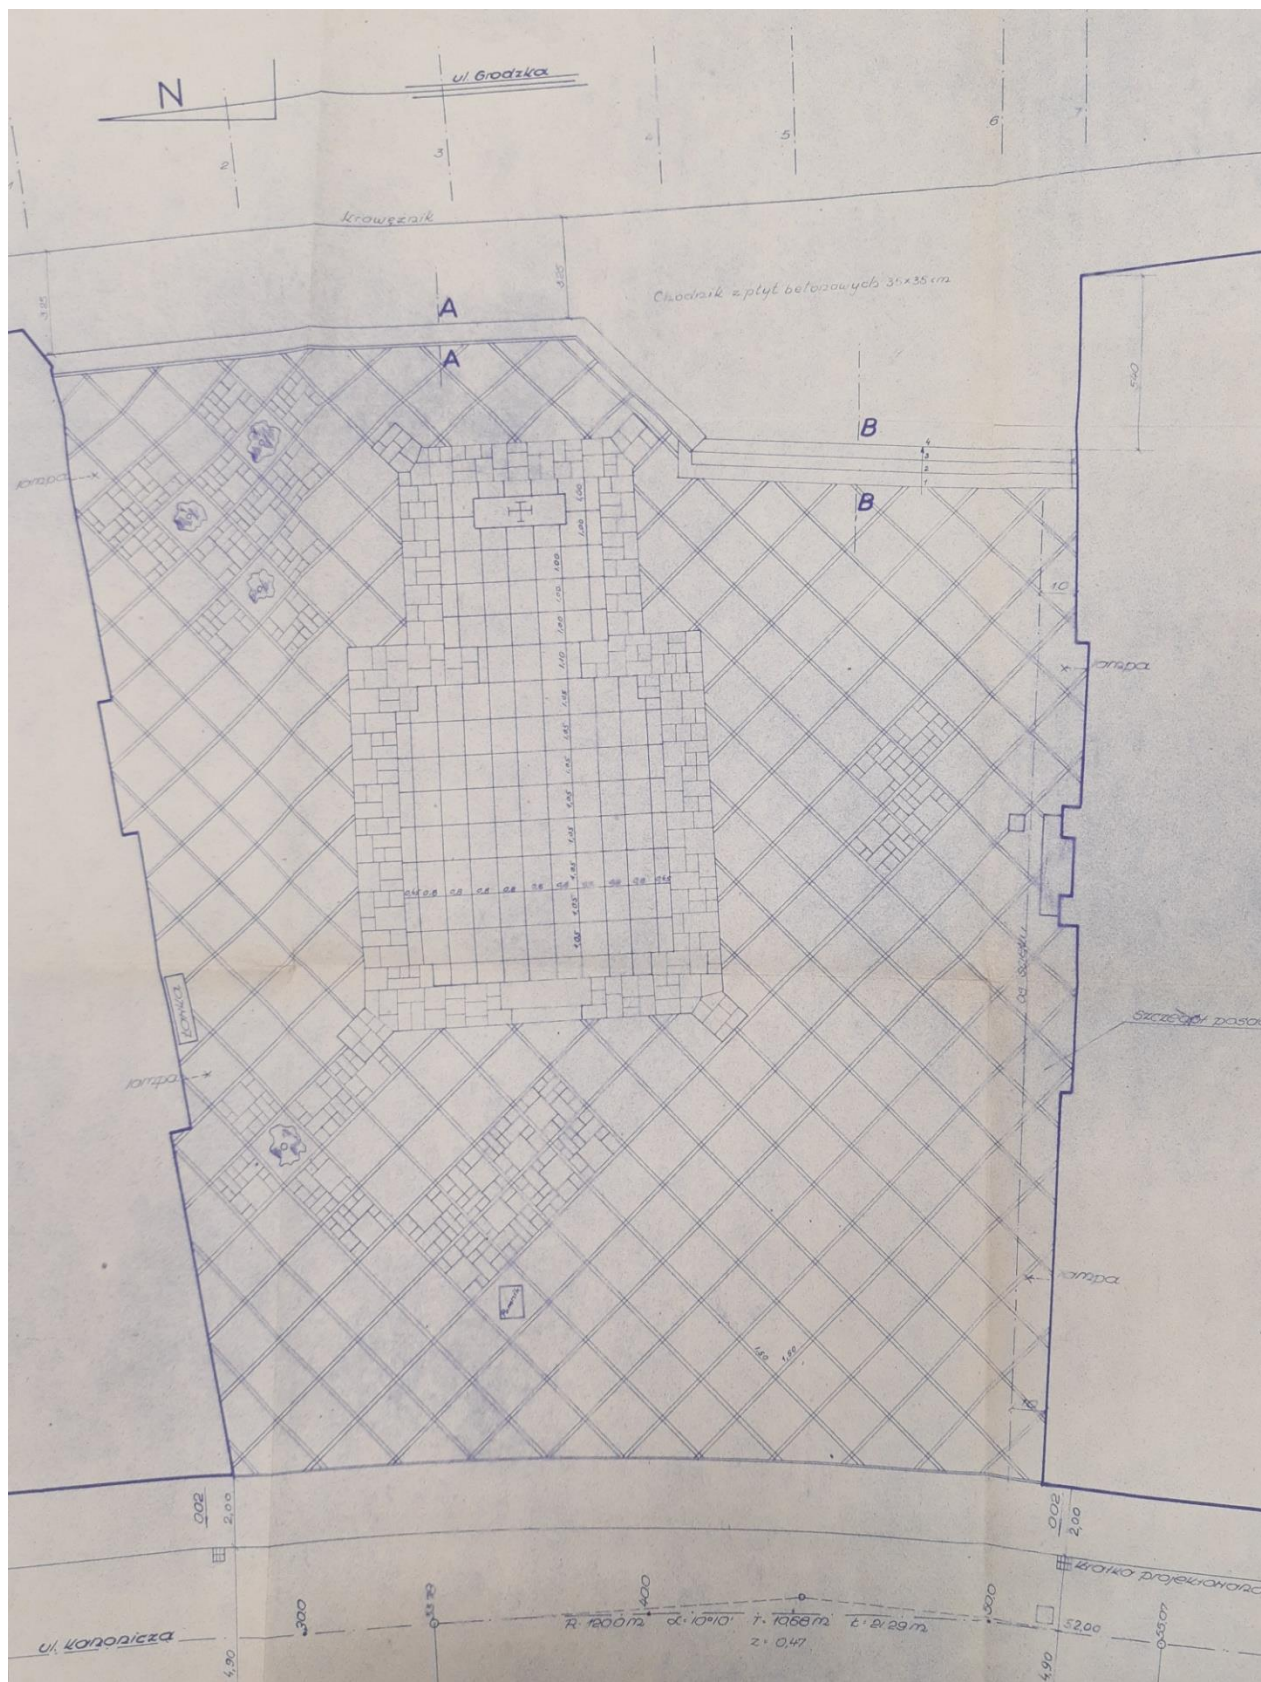
32. Wilhelm Chorzewski, projekt techniczny przebudowy nawierzchni placu Św. Marii Magdaleny, styczeń 1958. Archiwum Narodowe w Krakowie, sygn. 29/787/0/-/7

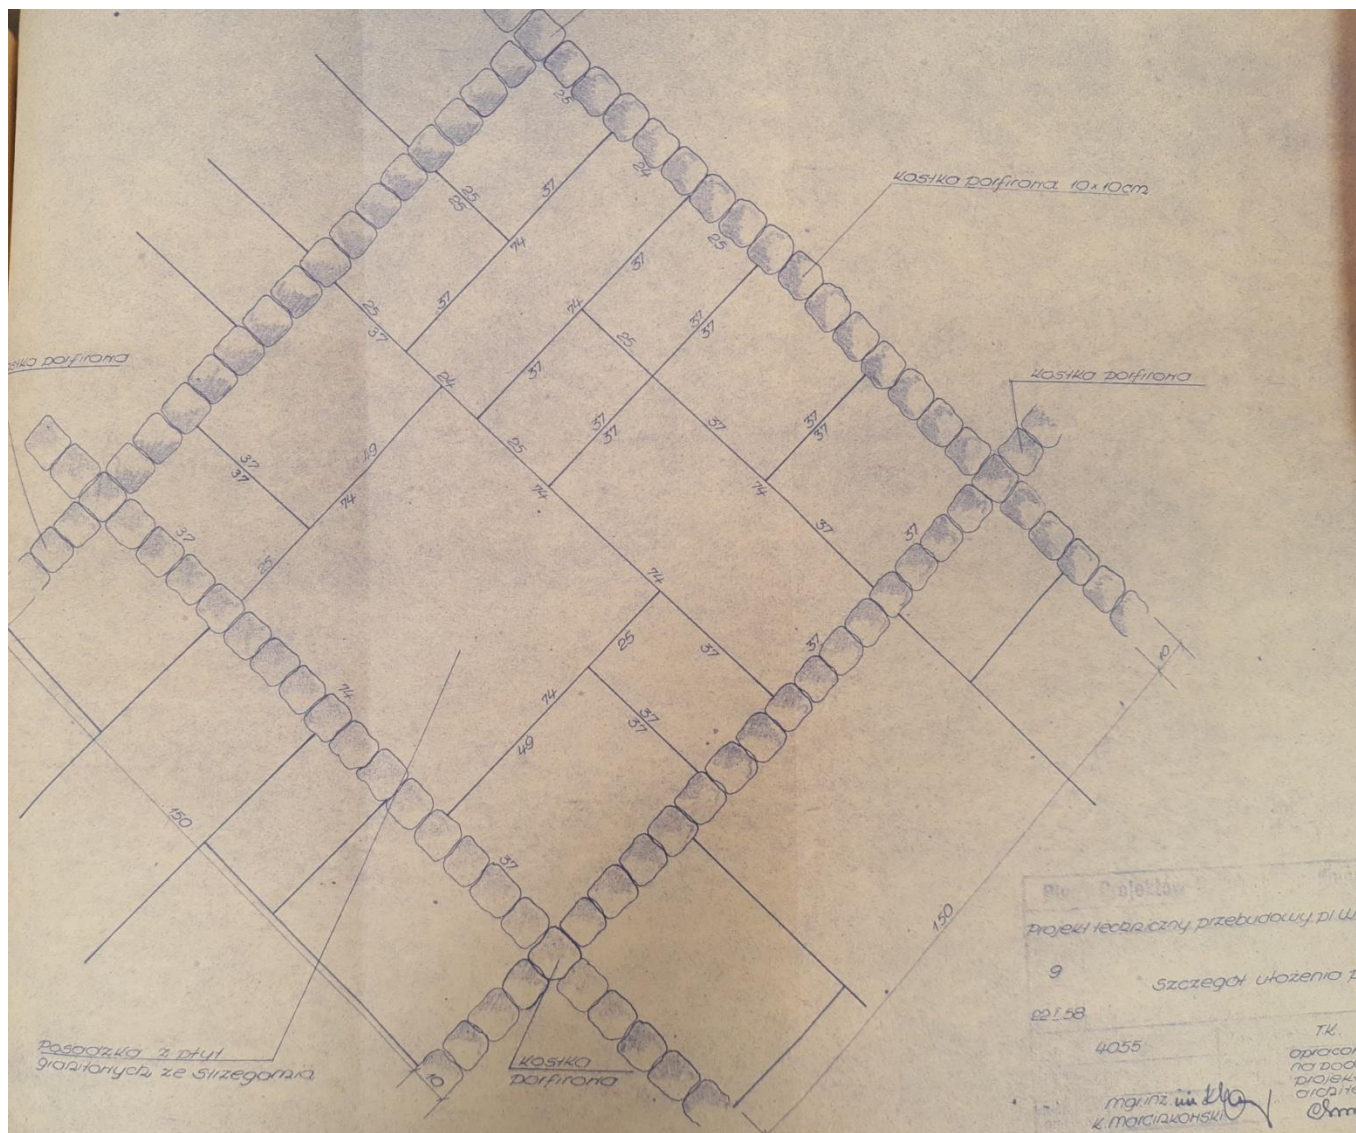
34. Projekt z 1958 r., szczegóły posadzki – płyty z granitu strzegomskiego, dylatacje z porfiru.

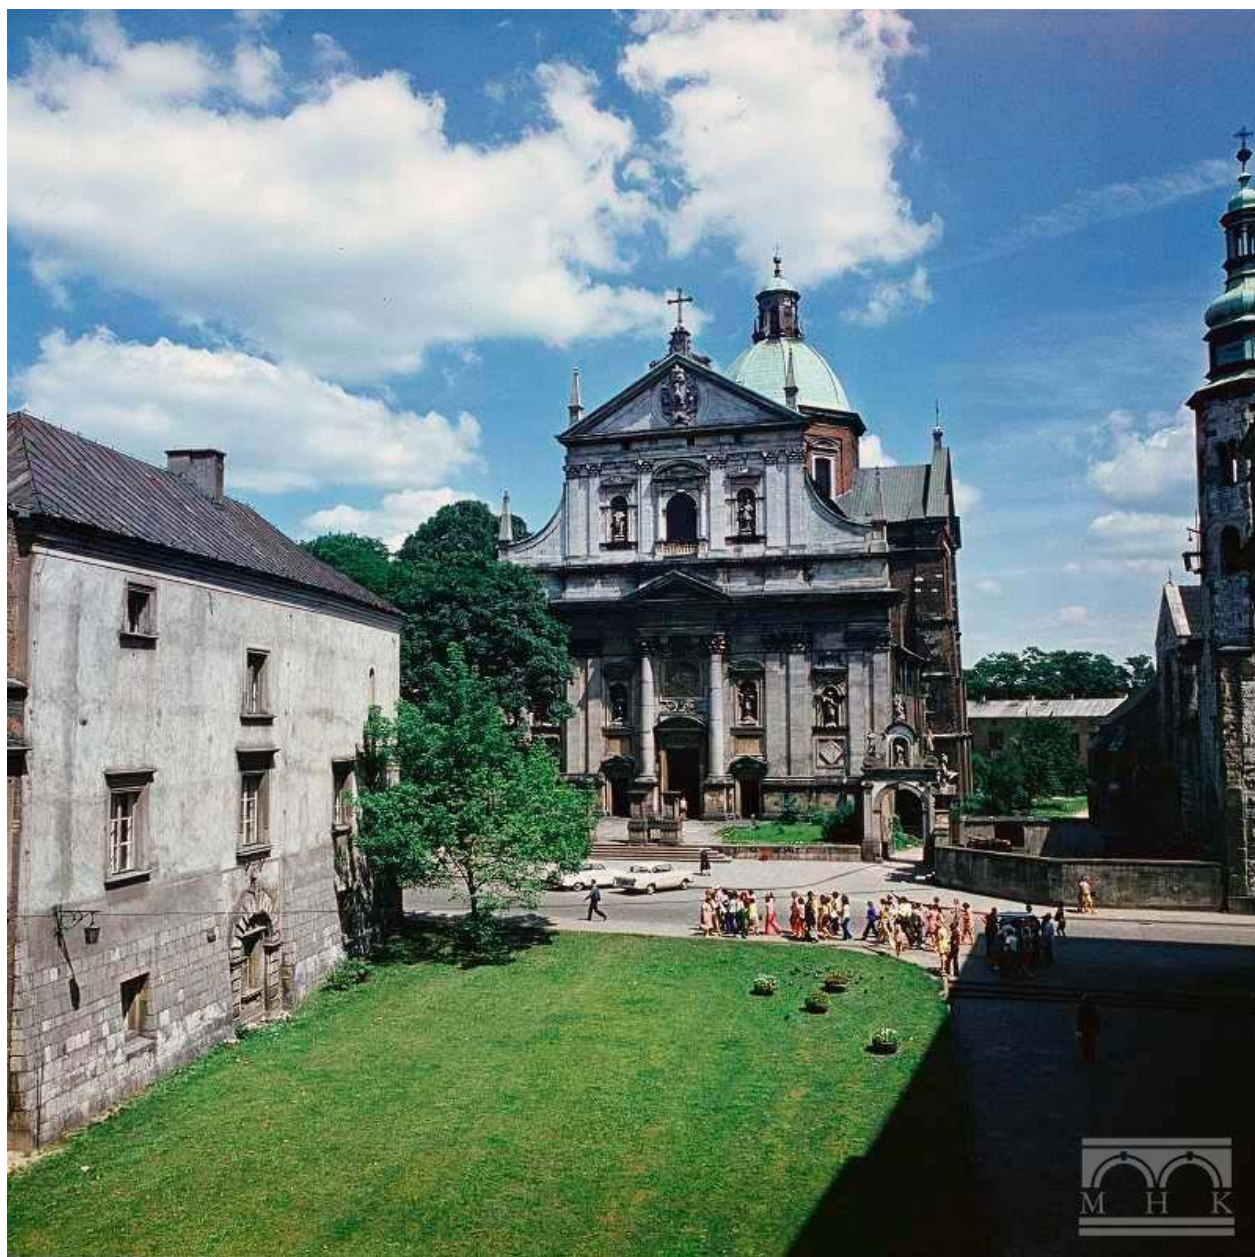
35. Plac Św. Marii Magdaleny około roku 1970, po wprowadzeniu zieleni w roku 1958. Fotografia Henryka Hermanowicza w zbiorach Muzeum Krakowa, nr inw. 5329-N. W północno-wschodniej części zielenca klon jesionolistny.

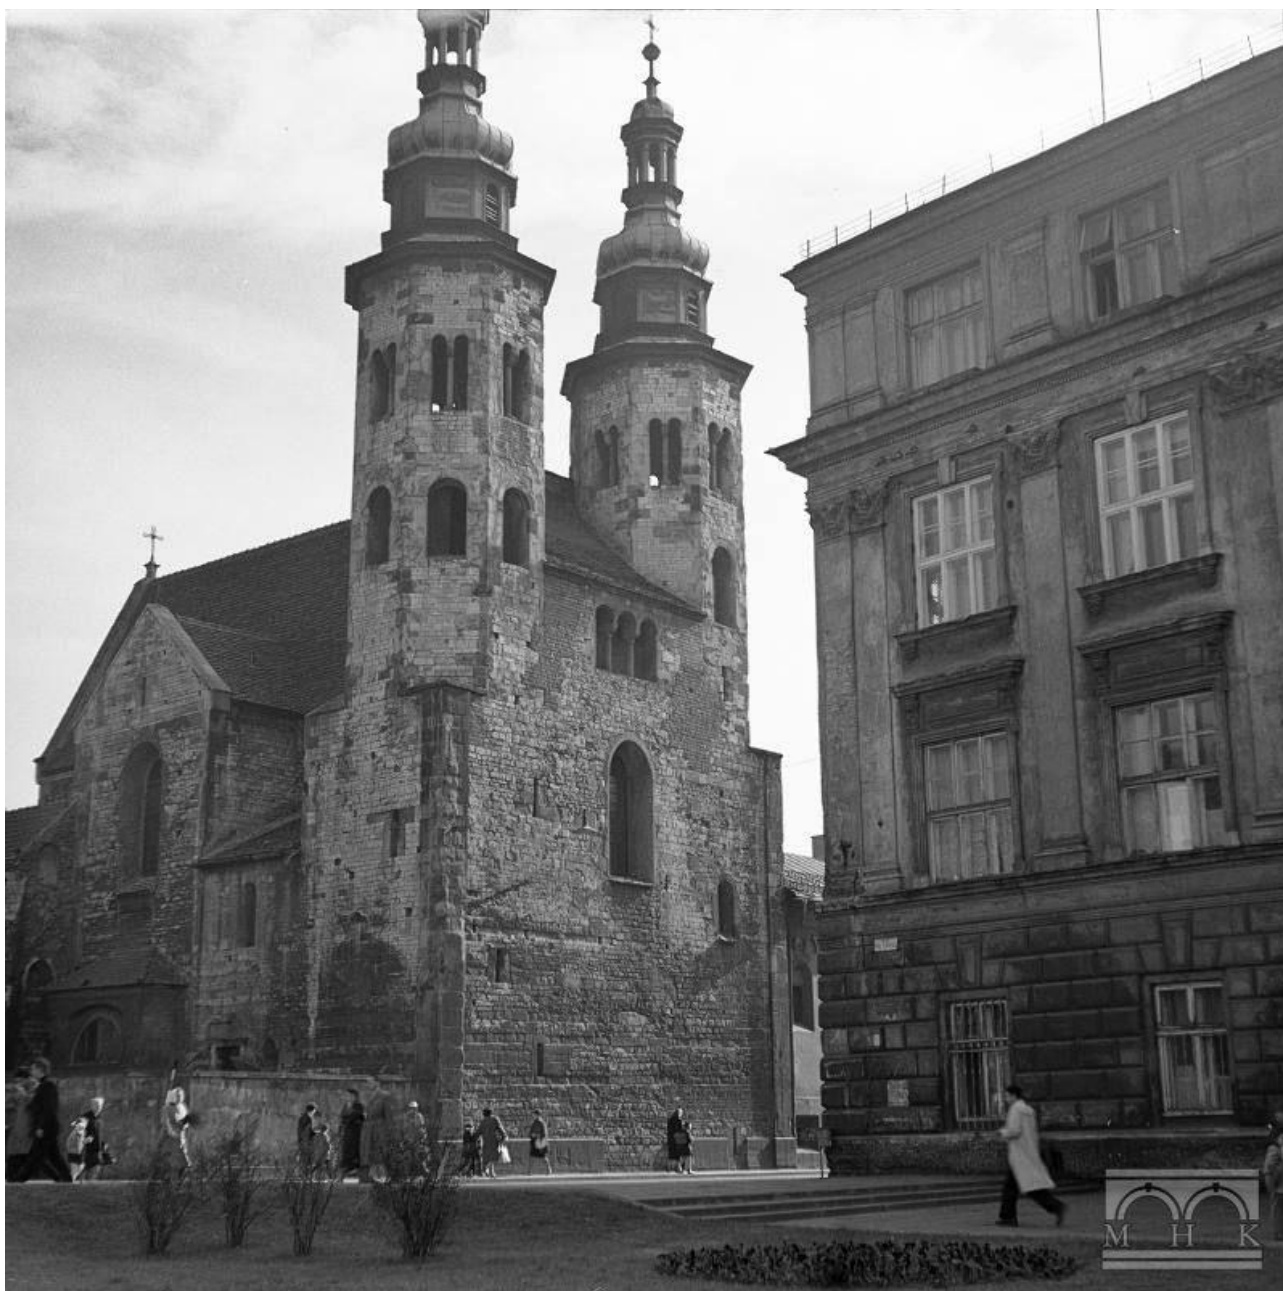
36. Południowo-wschodnia część placu Św. Marii Magdaleny w latach 60-tych lub 70-tych. Fotografia Henryka Hermanowicza w zbiorach Muzeum Krakowa, nr inw. 1497-N-3. Fragment z zieleńcem, na nim krzewy i rabata kwietna

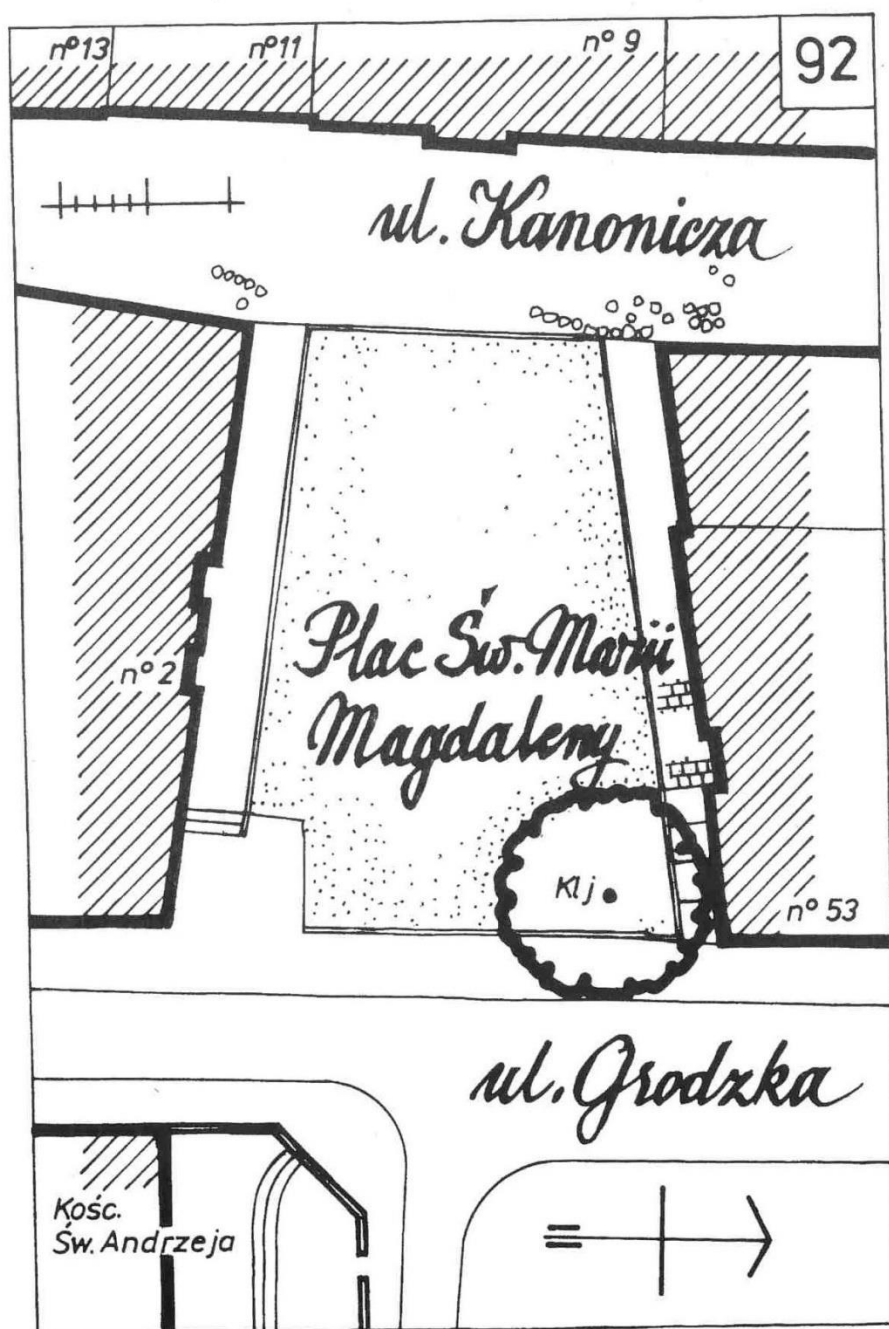
37. Plan sytuacyjny placu Św. Marii Magdaleny, stan około roku 1997. Ilustracja w publikacji *Parki i ogrody* 1997, s. 251. Przeważającą część placu zajmuje zieleniec, na nim drzewo-samotnik – klon jesionolistny (*Acer negundo*), blisko południowo-wschodniego narożnika Collegium Iuridicum

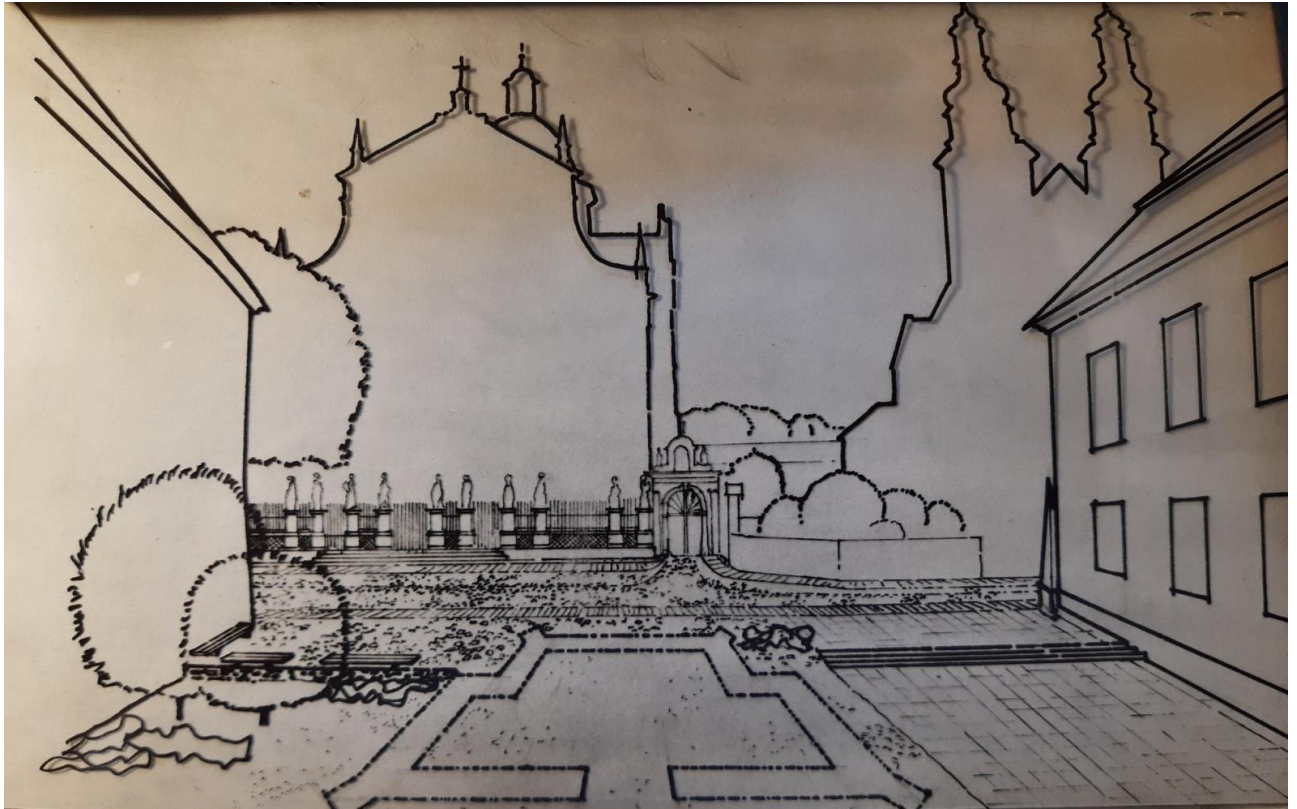
39. Propozycja zmian na placu Św. Marii Magdaleny, rysunek koncepcyjny sprzed roku 1978, zamieszczony w *Studium historyczno-urbanistycznym* 1978. Uczytelniony zarys kościoła Św. Marii Magdaleny, proponowana aranżacja zieleni (zieleni wysoka na terenie nieistniejącego domu Kanoniczego). Po prawej dom Zerwikaptur (ul. Grodzka 57/pl. Św. Marii Magdaleny 2/ul. Kanonicza 12) w zmienionym kształcie, po obniżeniu o dwie kondygnacje.
